**APROVADO**

## DADOS GERAIS DO VEÍCULO

| MARCA: | MINI COOPER |
| MODELO: | I / MINI CYMAN ALL4 SE |

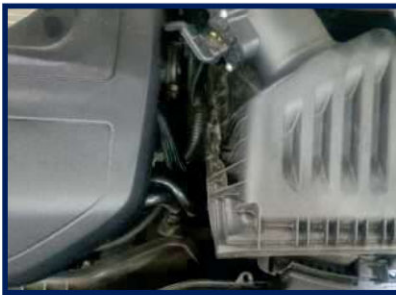
Câmbio

NUMERAÇÃO OBSTRUÍDA (ITEM EXCLUÍDO DO PARECER)

NÃO POSSUI CADASTRO NA BIN

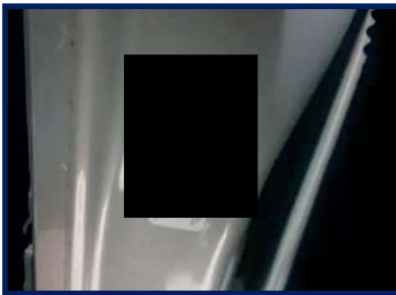
Foto eta coluna

ETA DENTRO DOS PADRÕES / NUMERAÇÃO COINCIDE COM O CHASSI

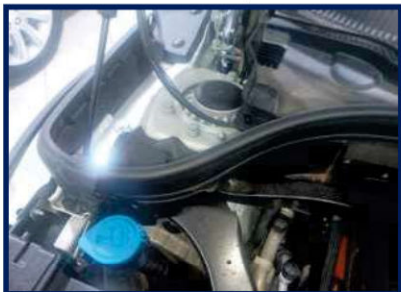
Torre amort diant/direita

| TORRE DO AMORTECEDOR DIANTEI. DIR.: | SEM AVARIAS APARENTES |

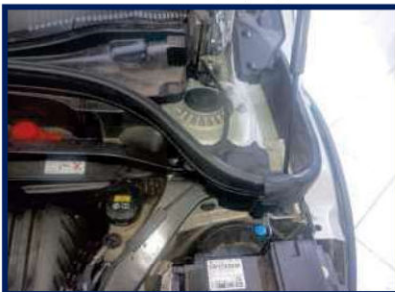
Torre amort diant/esquer

| TORRE DO AMORTECEDOR DIANTEI. ESQ.: | SEM AVARIAS APARENTES |

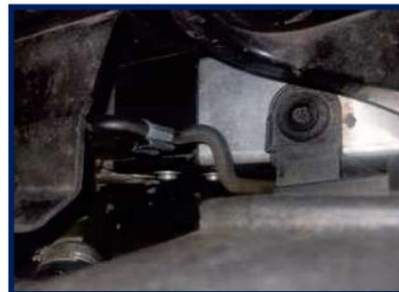
Longarina dianti/direita

| LONGARINA DIANTEI. DIR.: | SEM AVARIAS APARENTES |

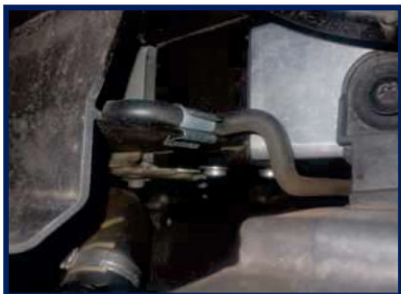
Longarina dianteira/esquerda

| LONGARINA DIANTEI. ESQ.: | SEM AVARIAS APARENTES |

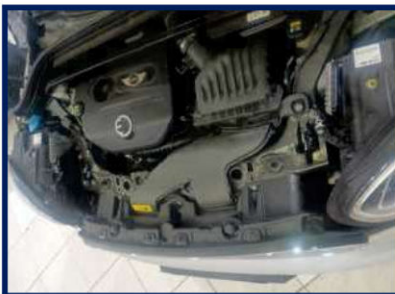
Painel Dianteiro

| PAINEL DIANT. INF./SUP. OU ALMA DO PARACHOQUE: | SEM AVARIAS APARENTES |

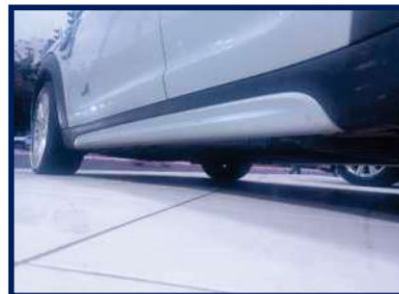
Caixa De Ar Esq

| CAIXA DE AR ESQUERDA.: | SEM AVARIAS APARENTES |

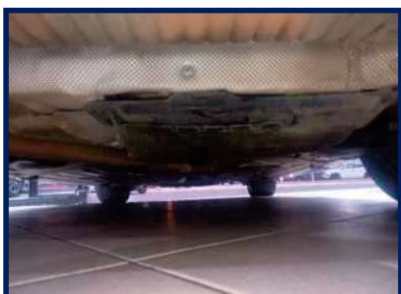
Assoalho Central

| ASSOALHO DO MONOBLOCO (HABITÁCULO, ÁREA VISÍVEL).: | SEM AVARIAS APARENTES (ÁREA VISÍVEL) |

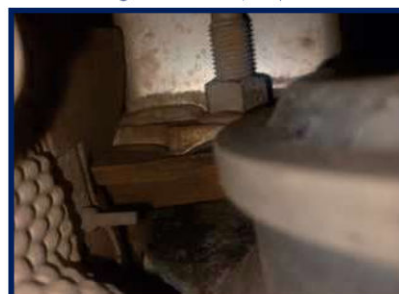
Longarina traseira/esquerda

| LONGARINA TRASEI. ESQ.: | SEM AVARIAS APARENTES |

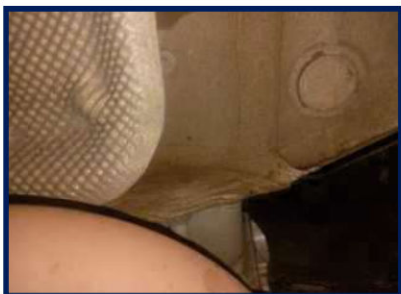
Longarina traseira/direita

| LONGARINA TRASEI. DIR.: | SEM AVARIAS APARENTES |

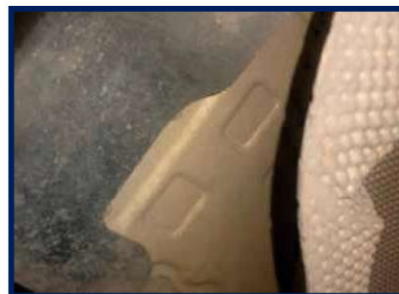
Assoalho Int. Portamalas

| ASSOALHO DO PORTAMALAS / CAÇAMBA.: | SEM AVARIAS APARENTES (ÁREA VISÍVEL) |

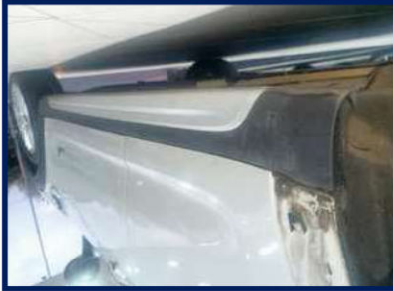
CAIXA DE AR DIR.

| CAIXA DE AR DIREITA.: | SEM AVARIAS APARENTES |
