## LAUDO DE VISTORIA CAUTELAR

Marca, Modelo e Ano fabricação/Modelo  
**MMC/ASX 2.0 CVT/MMC/ASX 2.0 CVT**  
**2014/ 2015 - CINZA - GASOLINA**

**APROVADO**

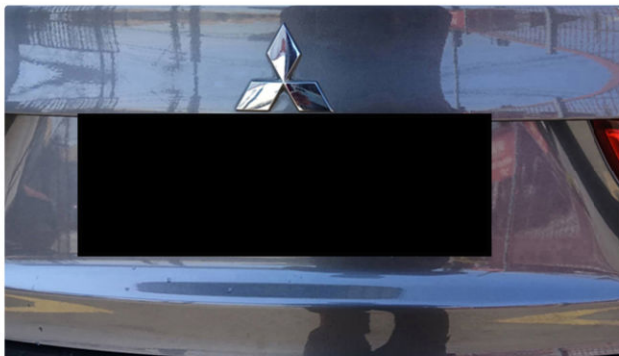
Placas (PIV)

✓ 208 - Sem vestígios de irregularidades.

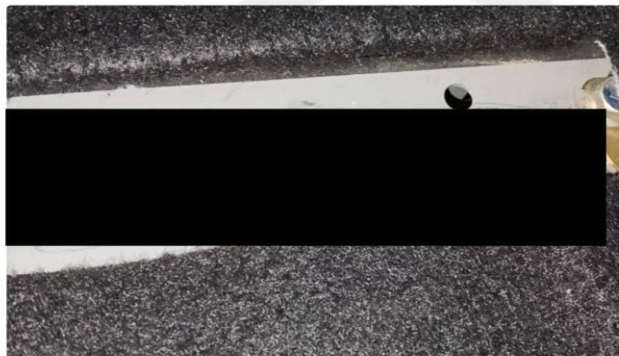
Gravação do Chassi

✓ 018 - Gravação identificadora sem vestígios aparentes de adulteração.

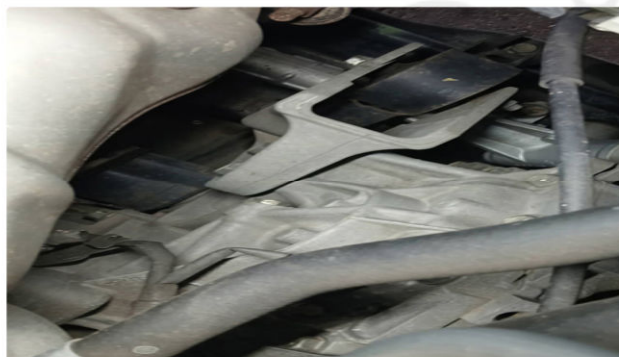
Gravação do Câmbio

✓ 018 - Gravação identificadora sem vestígios aparentes de adulteração.

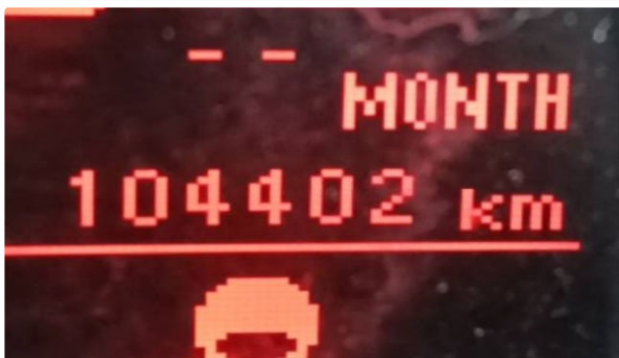
Hodômetro

✓ 249 - Registro fotografado/observado.

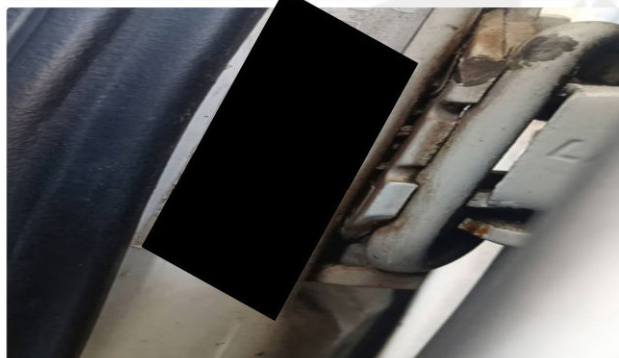
Eta/VIS

✓ 249 - Registro fotografado/observado.
