## SITUAÇÃO GERAL

## DADOS GERAIS DO VEÍCULO

| DATA DE VISTORIA: | 11/09/2025 13:12:24 |
| MODELO: | HONDA/CITY HATCH |

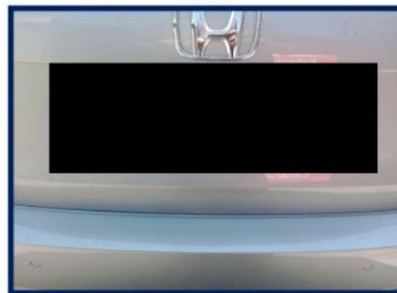
Placa

PLACA DENTROS DOS PADRÕES

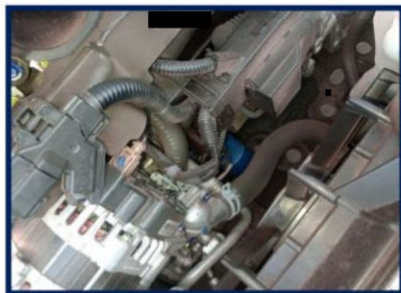
Câmbio

OBST

NUMERAÇÃO OBSTRUÍDA (ITEM EXCLUÍDO DO PARECER)

NÃO POSSUI CADASTRO NA BIN

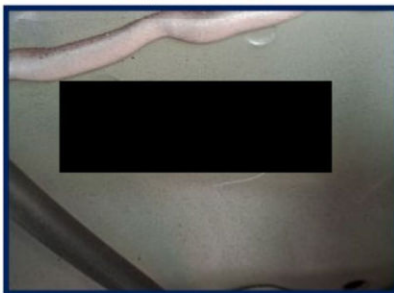
Etiqueta ETA Motor

ETA DENTRO DOS PADRÕES / NUMERAÇÃO COINCIDE COM O CHASSI

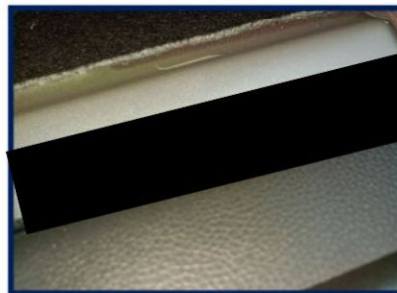
Chassi

DENTRO DOS PADRÕES HABITUAIS DO FABRICANTE

REGIÃO ÍNTEGRA

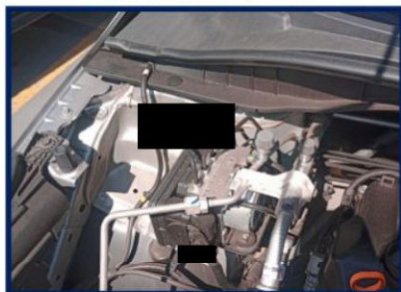
Torre amort diant/direita

| TORRE DO AMORTECEDOR DIANTEI. DIR.: | SEM AVARIAS APARENTES |

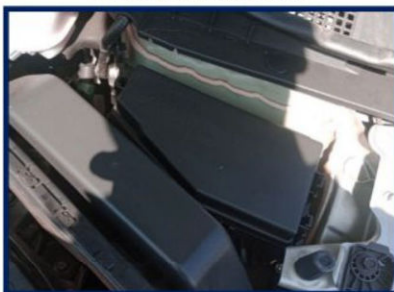
Torre amort diant/esquer

| TORRE DO AMORTECEDOR DIANTEI. ESQ.: | SEM AVARIAS APARENTES |

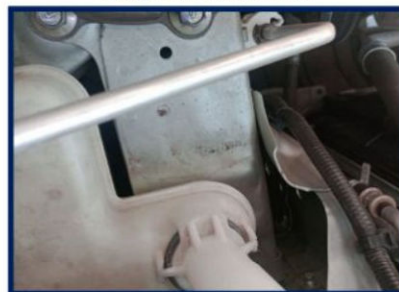
Longarina dianti/direita

| LONGARINA DIANTEI. DIR.: | SEM AVARIAS APARENTES |

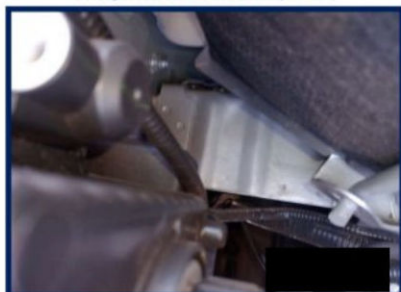
Longarina dianteira/esquerda

| LONGARINA DIANTEI. ESQ.: | SEM AVARIAS APARENTES |

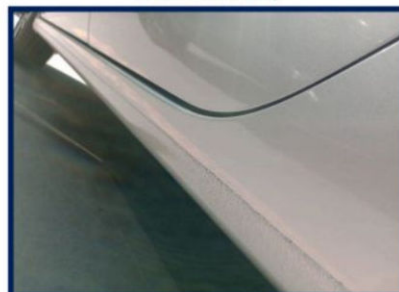
Caixa De Ar Esq

| CAIXA DE AR ESQUERDA.: | SEM AVARIAS APARENTES |

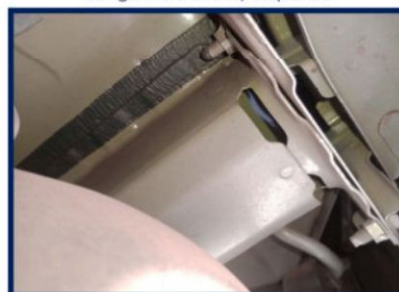
Longarina traseira/esquerda

| LONGARINA TRASEI. ESQ.: | SEM AVARIAS APARENTES |

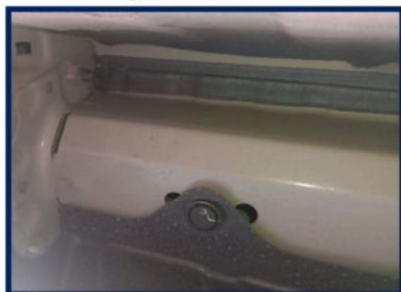
Longarina traseira/direita

| LONGARINA TRASEI. DIR.: | SEM AVARIAS APARENTES |

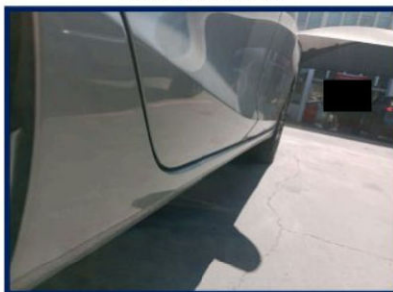
CAIXA DE AR DIR.

| CAIXA DE AR DIREITA.: | SEM AVARIAS APARENTES |
