PLACA [REDACTED]  
MODELO DO VEÍCULO: MMC/ECLIPSE CR HPES AWD

**VISTORIA  
CERTICAR**

| DATA DE VISTORIA: | 29/08/2025 17:32:16 |
| MODELO: | MMC/ECLIPSE CR HPES AWD |

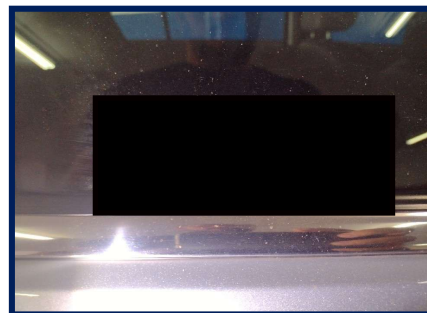
Gravação do vidro

GRAVAÇÃO ORIGINAL / COINCIDE COM O CHASSI

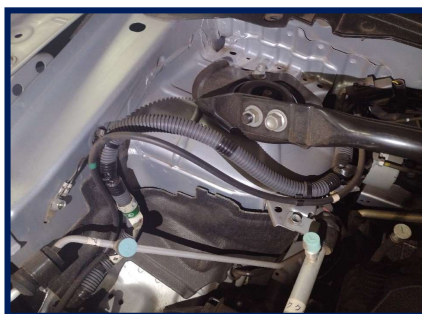
Torre amort diant/direita

SEM AVARIAS APARENTES

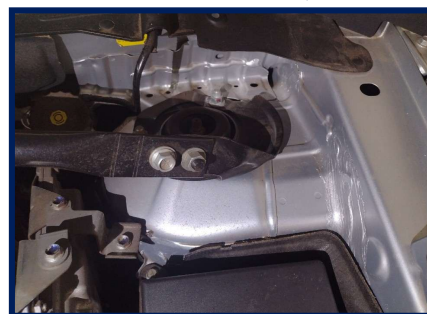
Torre amort diant/esquer

SEM AVARIAS APARENTES

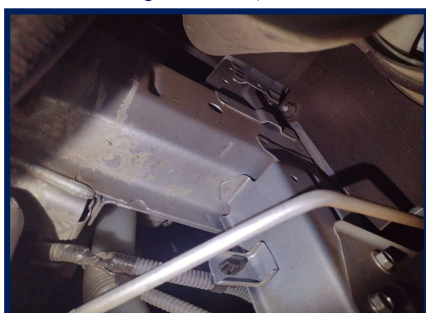
Longarina dianti/direita

SEM AVARIAS APARENTES

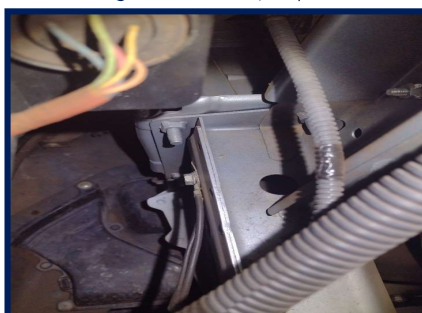
Longarina dianteira/esquerda

SEM AVARIAS APARENTES

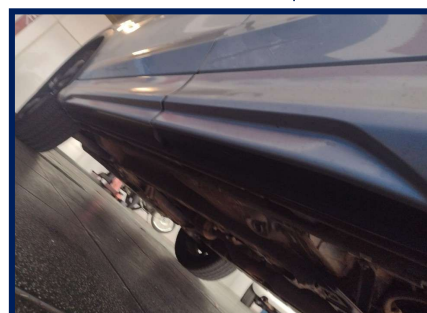
Caixa De Ar Esq

SEM AVARIAS APARENTES

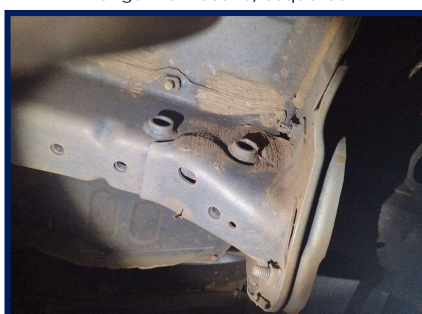
Longarina traseira/esquerda

SEM AVARIAS APARENTES

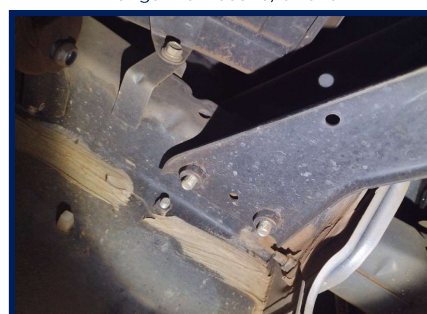
Longarina traseira/direita

SEM AVARIAS APARENTES

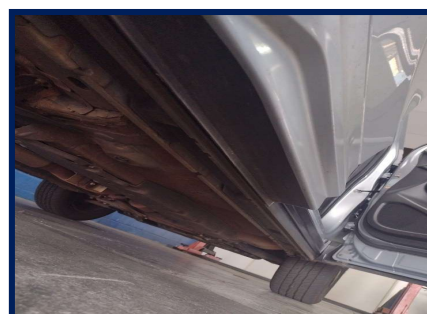
CAIXA DE AR DIR.

SEM AVARIAS APARENTES

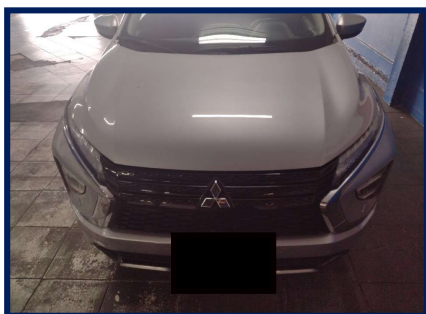
GRADE/CAPÔ DIANT

| 4 - CAPÔ DIANTEIRO: | PEQUENO AMASSADO, RISCADO OU RALADO (ATÉ 5CM) |

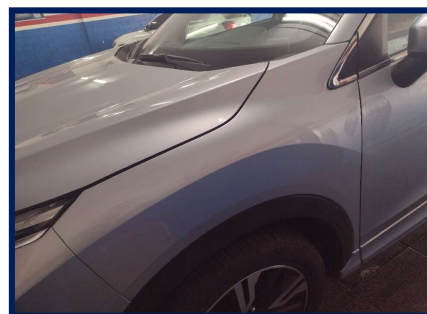
PARALAMA DIANT ESQ

| 11 - PARA-LAMA DIANTEIRO ESQUERDO: | PINTURA EM BOAS CONDIÇÕES COM RETOQUE |

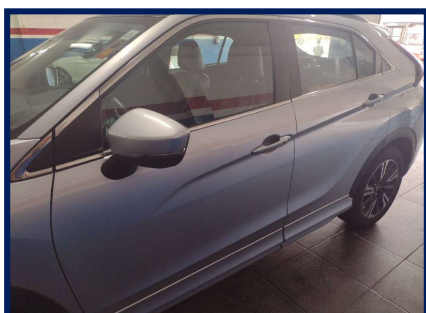
PORTAS ESQUERDAS

| 12 - PORTA DIANTEIRA ESQUERDA: | PEQUENO AMASSADO, RISCADO OU RALADO (ATÉ 5CM) |

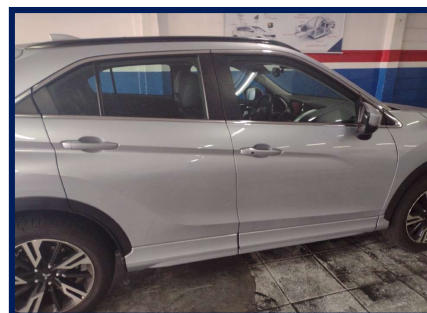
PORTAS DIREITAS

| 17 - PORTA TRASEIRA DIREITA: | PEQUENO AMASSADO, RISCADO OU RALADO (ATÉ 5CM) |

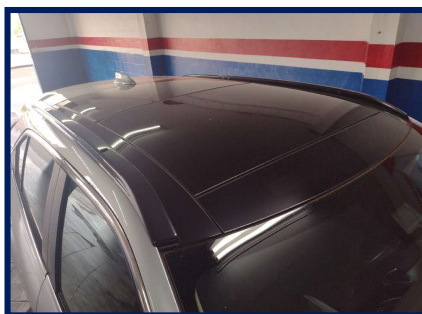
| FOLHA DO TETO . : | SEM AVARIAS APARENTES (ÁREA VISÍVEL) |
