## DADOS GERAIS:

## DADOS DO VEÍCULO:

| FABRICANTE/MARCA: | HONDA | MODELO/VERSÃO: | HONDA/CIVIC EXL CVT |
| ANO FAB/MODELO: | 2018/2018 | COR: | PRATA |

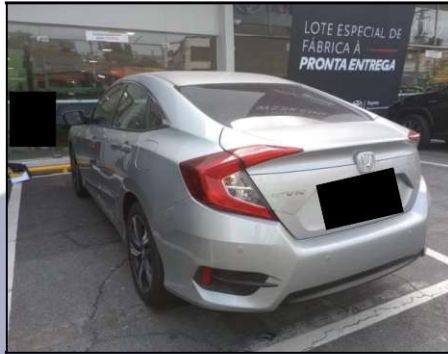
TRASEIRA

705-Apresenta avaria e/ou reparo na região traseira da carroçaria.

PAINEL TRASEIRO AVARIADO.

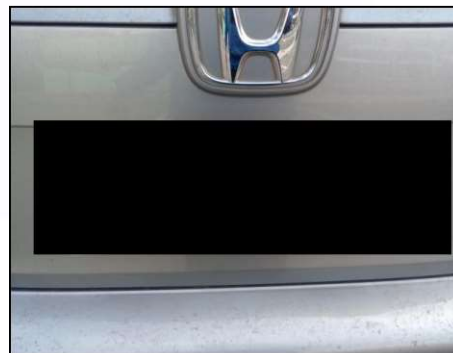
PLACA

101-Placa e tarjeta em conformidades (ok).
