## SITUAÇÃO GERAL

## DADOS GERAIS DO VEÍCULO

| DATA DE VISTORIA: | 17/09/2025 16:42:11 |
| MODELO: | I/VOLVO XC40 T5 MOMENTUM |

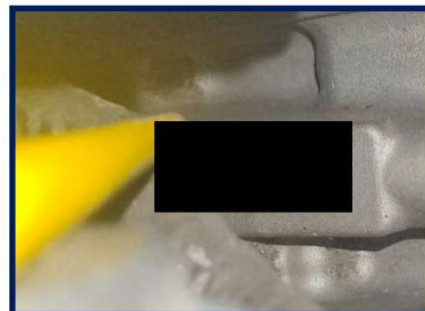
Motor

DENTRO DOS PADRÕES HABITUAIS DO FABRICANTE

É A MESMA QUE CONSTA NA BIN OU CRLV

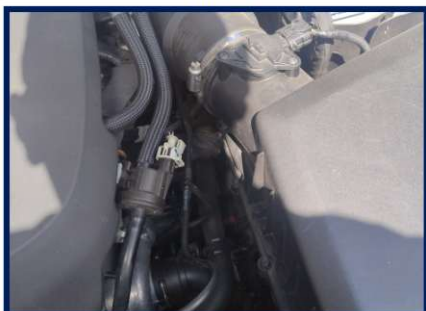
Câmbio

SEM ACESSO

NÃO POSSUI CADASTRO NA BIN

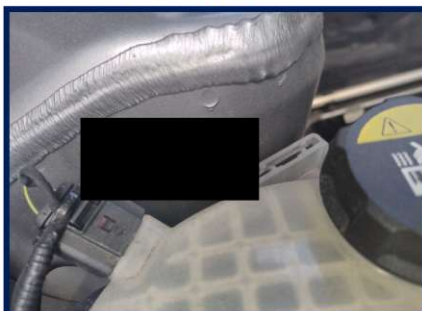
Etiqueta ETA Motor

ETA DENTRO DOS PADRÕES / NUMERAÇÃO COINCIDE COM O CHASSI

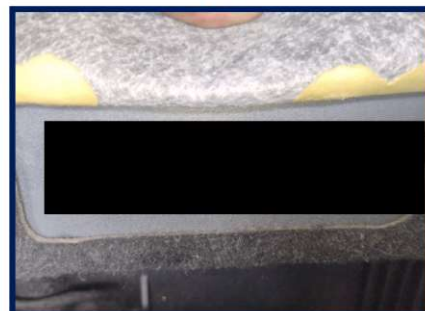
Chassi

DENTRO DOS PADRÕES HABITUAIS DO FABRICANTE

REGIÃO ÍNTEGRA

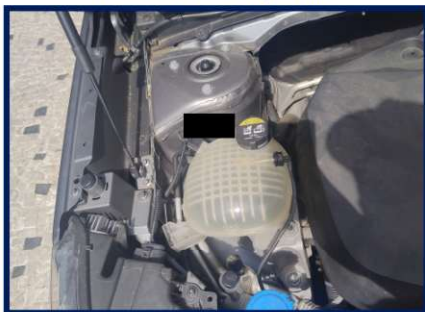
Torre amort diant/direita

| TORRE DO AMORTECEDOR DIANTEI. DIR. : | SEM AVARIAS APARENTES |

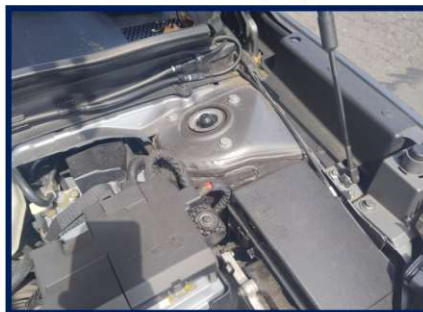
Torre amort diant/esquer

| TORRE DO AMORTECEDOR DIANTEI. ESQ. : | SEM AVARIAS APARENTES |

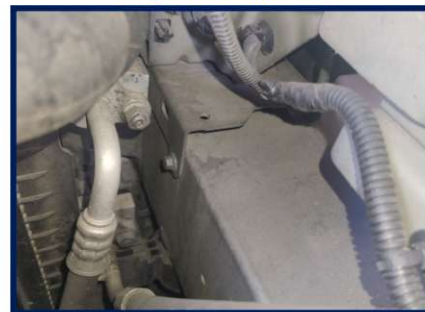
Longarina dianti/direita

| LONGARINA DIANTEI. DIR. : | SEM AVARIAS APARENTES |

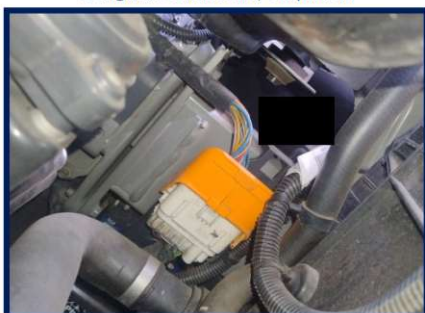
Longarina dianteira/esquerda

| LONGARINA DIANTEI. ESQ. : | SEM AVARIAS APARENTES |

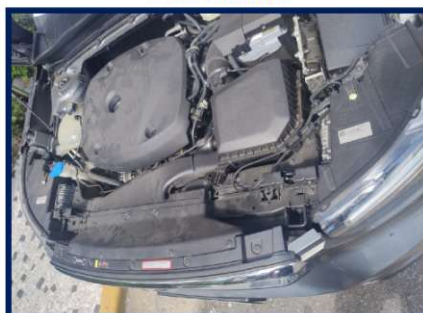
Painel Dianteiro

| PAINEL DIANT. INF./SUP. OU ALMA DO PARACHOQUE: | SEM AVARIAS APARENTES |

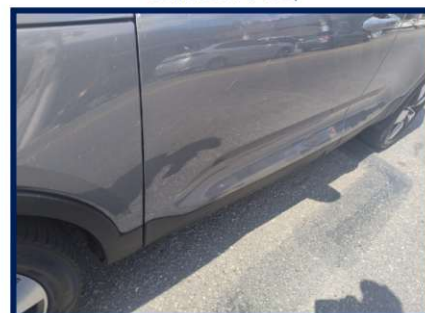
Caixa De Ar Esq

| CAIXA DE AR ESQUERDA . : | SEM AVARIAS APARENTES |

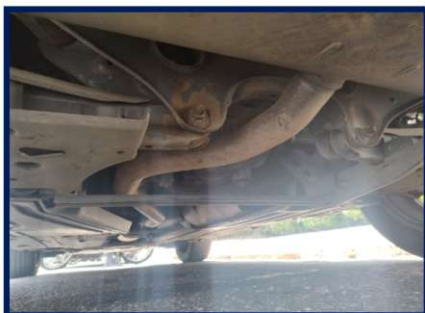
Assoalho Central

| ASSOALHO DO MONOBLOCO (HABITÁCULO, ÁREA VISÍVEL) . : | SEM AVARIAS APARENTES (ÁREA VISÍVEL) |

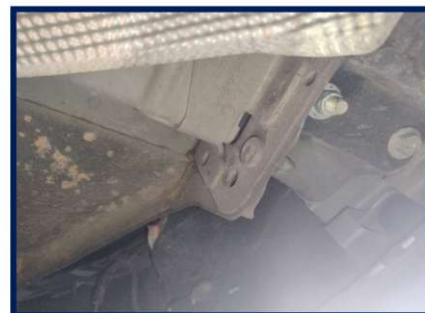
Longarina traseira/esquerda

| LONGARINA TRASEI. ESQ. : | SEM AVARIAS APARENTES |

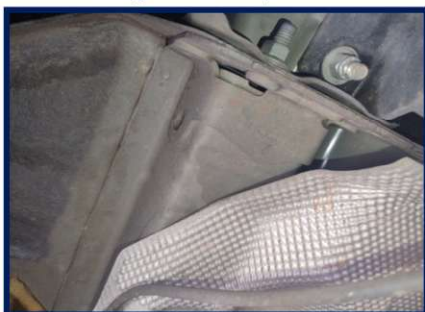
Longarina traseira/direita

| LONGARINA TRASEI. DIR. : | SEM AVARIAS APARENTES |

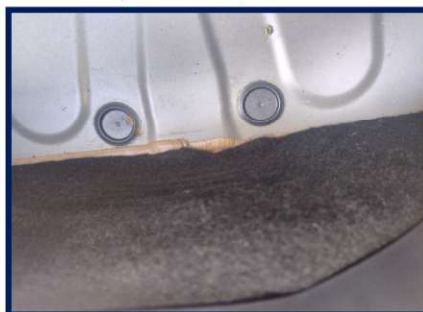
Junção Assoalho/Painel Tras

| PAINEL TRASEIRO . : | SEM AVARIAS APARENTES |

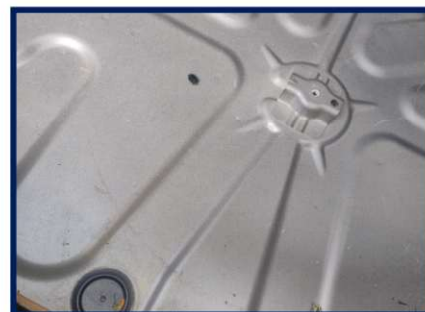
Assoalho Int. Portamalas

| ASSOALHO DO PORTAMALAS / CAÇAMBA . : | SEM AVARIAS APARENTES (ÁREA VISÍVEL) |

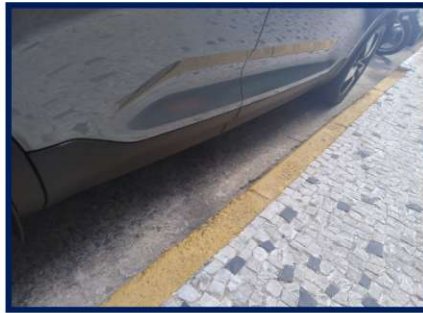
CAIXA DE AR DIR.

| CAIXA DE AR DIREITA . : | SEM AVARIAS APARENTES |
