APROVADO

| CLIENTE: | PARTICULAR RIBEIRÃO PRETO II |
| UNIDADE: | VISÃO TOTAL RIBEIRÃO PRETO II |

| MODELO/VERSÃO: | I/BMW 530i |

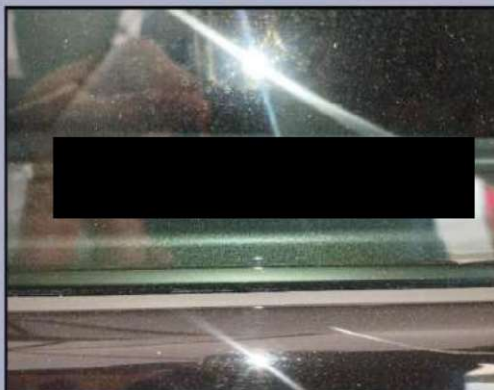
GRAVAÇÃO DOS VIDROS

605-Original/dentro do padrão

613-Original/dentro do padrão

621-Original/dentro do padrão

629-Original/dentro do padrão

637-Original/dentro do padrão

645-Original/dentro do padrão

653-Original/dentro do padrão

661-Original/dentro do padrão

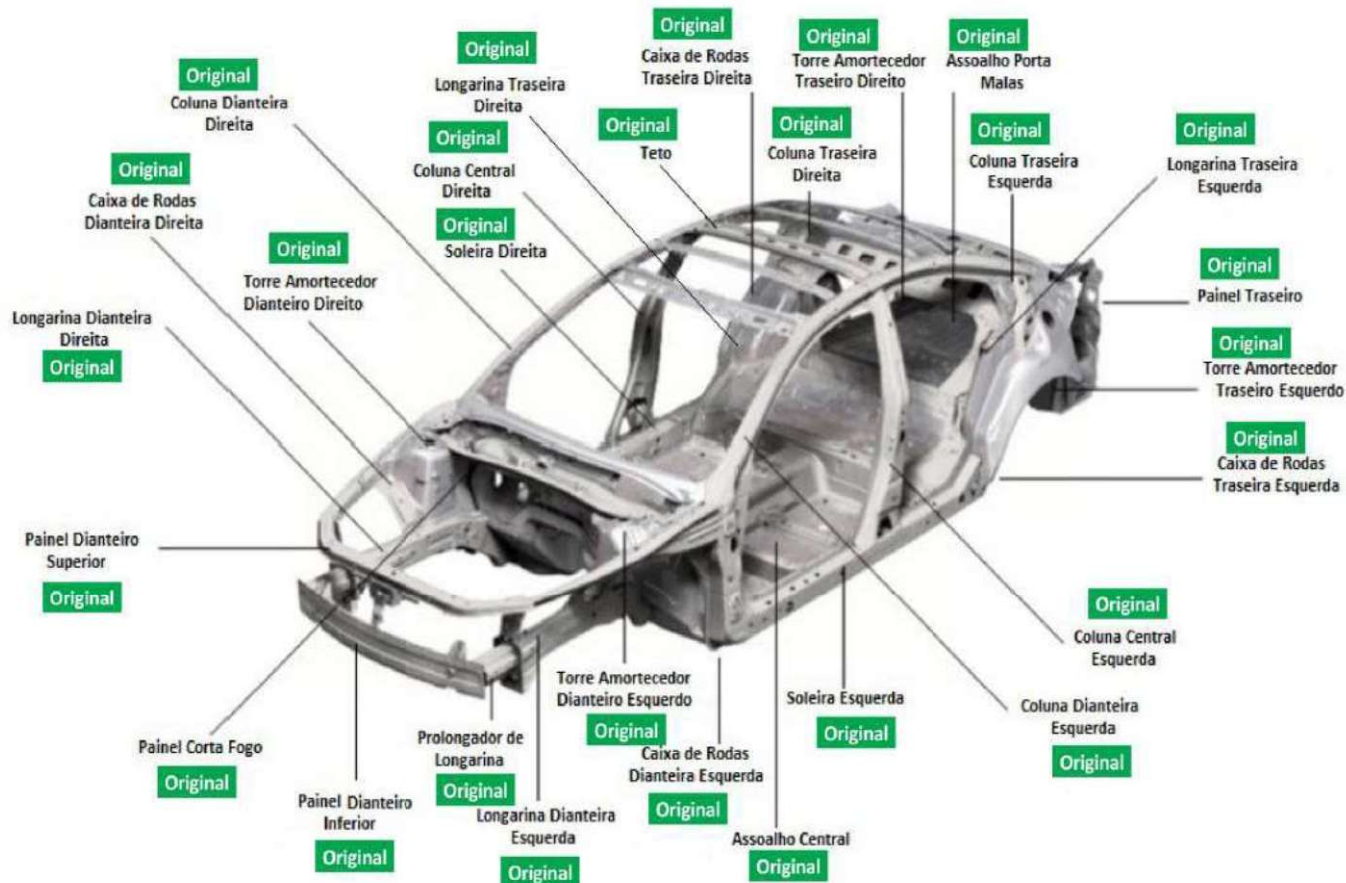
## ORIGINALIDADE ESTRUTURAL

701-Não possui vestígio aparente de avaria, corte e/ou reparo significativo nas partes estruturais da carroçaria.
