## SITUAÇÃO GERAL

APROVADO

## DADOS GERAIS DO VEÍCULO

| MODELO: | I/M.BENZ AMGGLC43 |

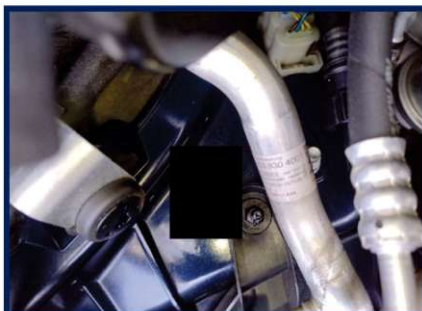
Etiqueta ETA Motor

ETA MOTOR : ETA DENTRO DOS PADRÕES / NUMERAÇÃO COINCIDE COM O CHASSI  
ETA BATENTE DA PORTA : ETA DENTRO DOS PADRÕES / NUMERAÇÃO COINCIDE COM O CHASSI  
ETA ASSOALHO : NÃO OBRIGATÓRIO  
PLAQUETA ANO FABRICAÇÃO : PLAQUETA OK (NACIONAIS E IMPORT. APÓS 1999)

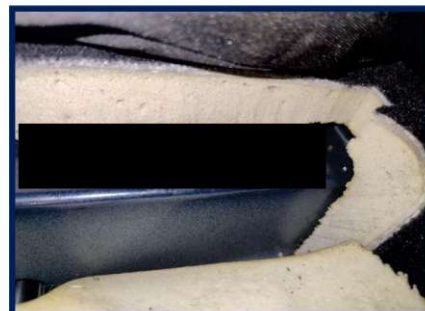
Chassi

NUMERAÇÃO IDENTIFICADORA : DENTRO DOS PADRÕES HABITUAIS DO FABRICANTE  
CHAPA SUPORTE : REGIÃO ÍNTEGRA

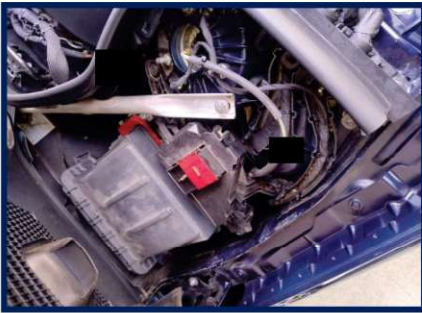
Torre amort diant/direita

| TORRE DO AMORTECEDOR DIANTEI. DIR.: | SEM AVARIAS APARENTES |

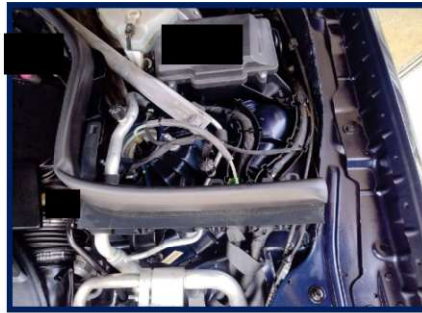
Torre amort diant/esquer

| TORRE DO AMORTECEDOR DIANTEI. ESQ.: | SEM AVARIAS APARENTES |

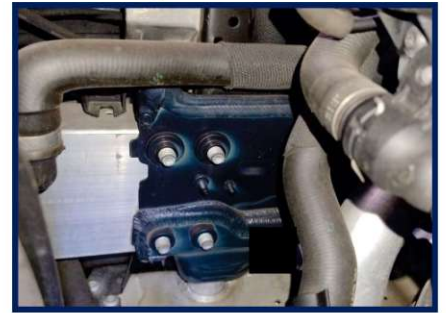
Longarina dianti/direita

| LONGARINA DIANTEI. DIR.: | SEM AVARIAS APARENTES |

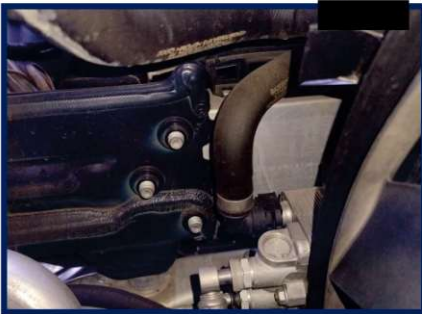
Longarina dianteira/esquerda

| LONGARINA DIANTEI. ESQ.: | SEM AVARIAS APARENTES |

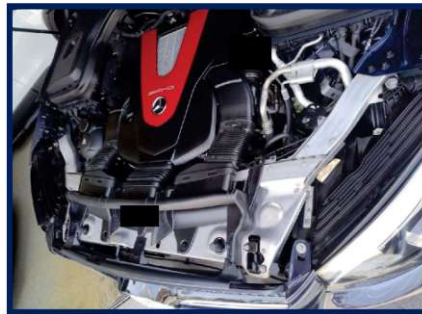
Painel Dianteiro

| PAINEL DIANT. INF./SUP. OU ALMA DO PARACHOQUE: | SEM AVARIAS APARENTES |

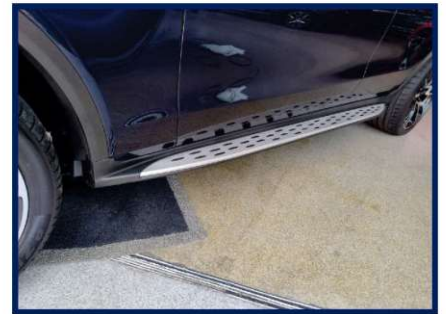
Caixa De Ar Esq

| CAIXA DE AR ESQUERDA.: | SEM AVARIAS APARENTES |

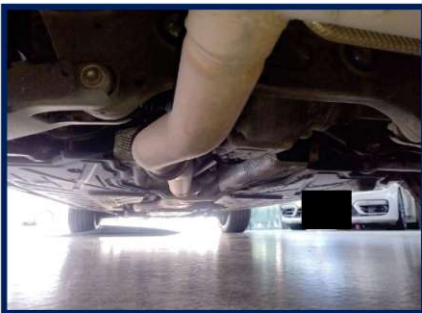
Assoalho Central

| ASSOALHO DO MONOBLOCO (HABITÁCULO, ÁREA VISÍVEL).: | SEM AVARIAS APARENTES (ÁREA VISÍVEL) |

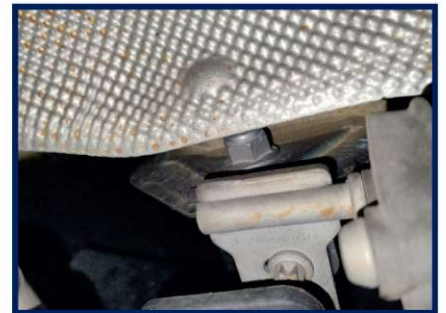
Longarina traseira/esquerda

| LONGARINA TRASEI. ESQ.: | SEM AVARIAS APARENTES |

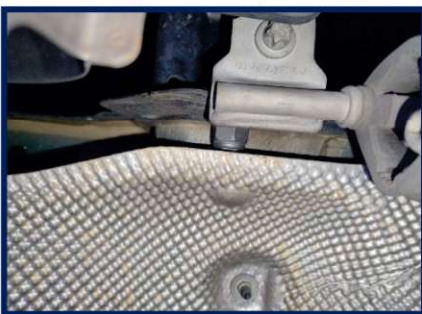
Longarina traseira/direita

| LONGARINA TRASEI. DIR.: | SEM AVARIAS APARENTES |

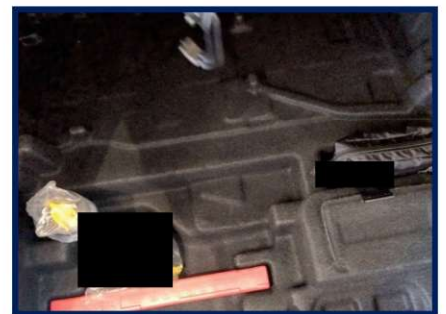
Assoalho Int. Portamalas

| ASSOALHO DO PORTAMALAS / CAÇAMBA.: | SEM AVARIAS APARENTES (ÁREA VISÍVEL) |

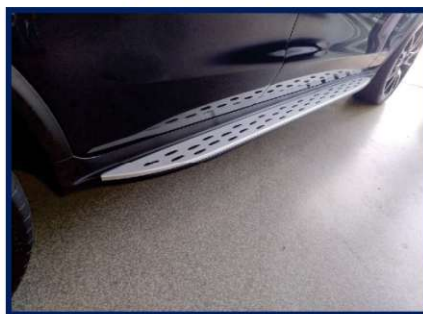
CAIXA DE AR DIR.

| CAIXA DE AR DIREITA.: | SEM AVARIAS APARENTES |
