## DADOS GERAIS DO VEÍCULO

| DATA DE VISTORIA: | 28/10/2025 15:14:54 |
| MARCA: | PORSCHE |
| MODELO: | I/PORSCHE CAYENNE PHEV |

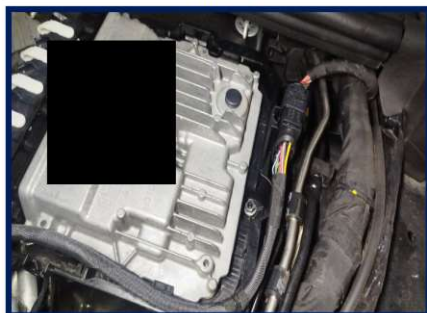
Câmbio

NUMERAÇÃO OBSTRUÍDA (ITEM EXCLUÍDO DO PARECER)

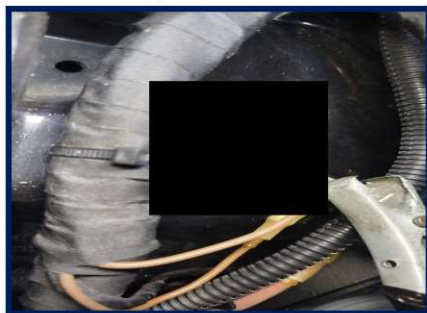
Etiqueta ETA Motor

ETA MOTOR : \_\_\_\_\_ ETA DENTRO DOS PADRÕES / NUMERAÇÃO COINCIDE COM O CHASSI

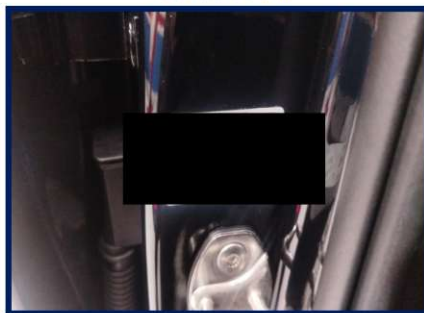
Foto eta coluna

ETA BATENTE DA PORTA : \_\_\_\_\_ ETA DENTRO DOS PADRÕES / NUMERAÇÃO COINCIDE COM O CHASSI

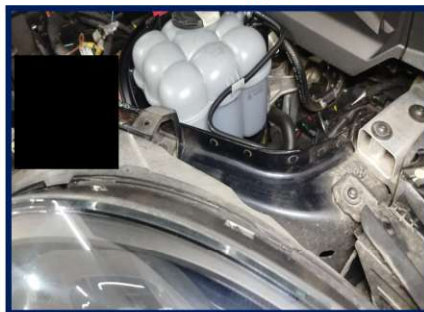
Torre amort diant/direita

SEM AVARIAS APARENTES

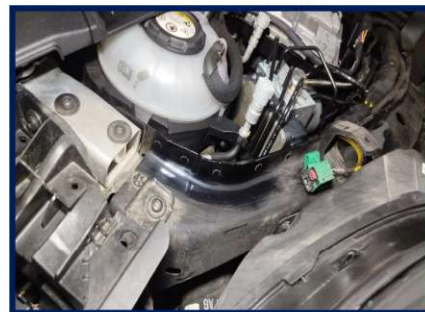
Torre amort diant/esquer

SEM AVARIAS APARENTES

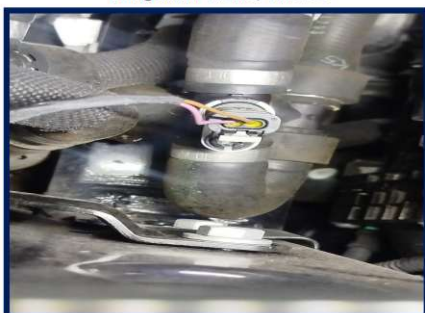
Longarina dianti/direita

SEM AVARIAS APARENTES

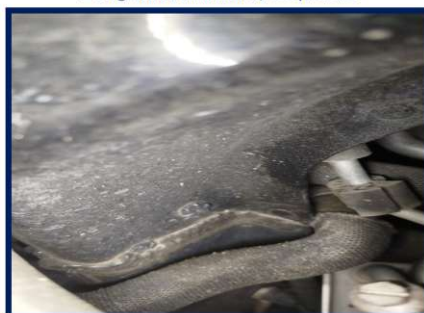
Longarina dianteira/esquerda

SEM AVARIAS APARENTES

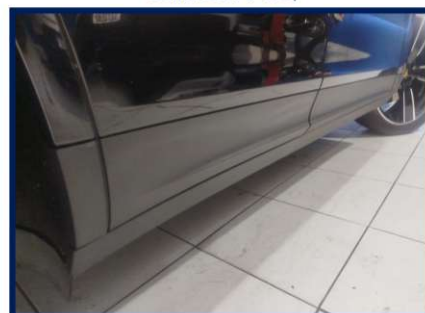
Caixa De Ar Esq

SEM AVARIAS APARENTES

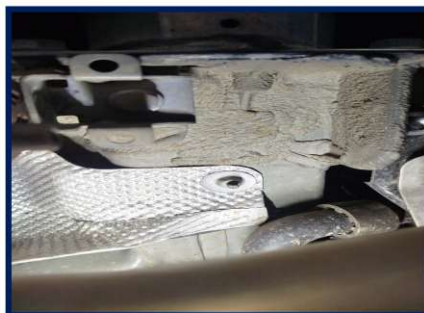
Longarina traseira/esquerda

SEM AVARIAS APARENTES

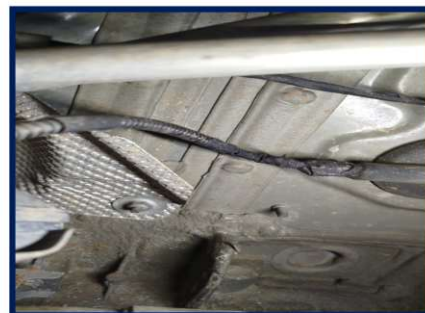
Longarina traseira/direita

SEM AVARIAS APARENTES

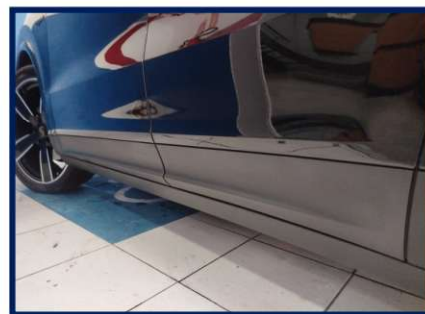
CAIXA DE AR DIR.

SEM AVARIAS APARENTES

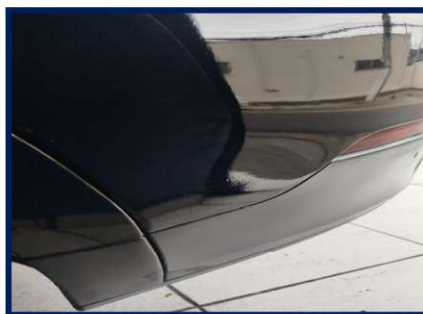
PARACHOQUE TRAS

| 15 - PARA-CHOQUE TRASEIRO: | PINTURA EM BOAS CONDIÇÕES COM RETOQUE |
