**DADOS GERAIS:**

| CLIENTE: | VOLVO ITAIM BIBI | Nº DA VISTORIA: | |

| FABRICANTE/MARCA: | MINI | MODELO/VERSÃO: | I/MINI COOPER S 3P |
| ANO FAB./MODELO: | 2023/2024 | COR: | PRETA |

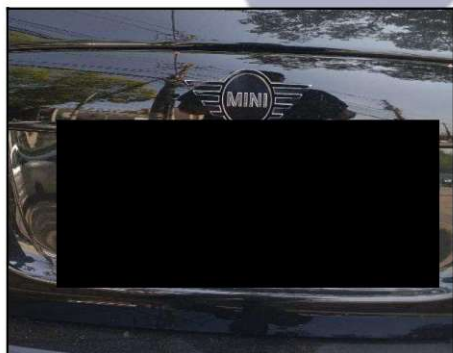
PLACA

101-Placa e tarjeta em conformidades (ok).

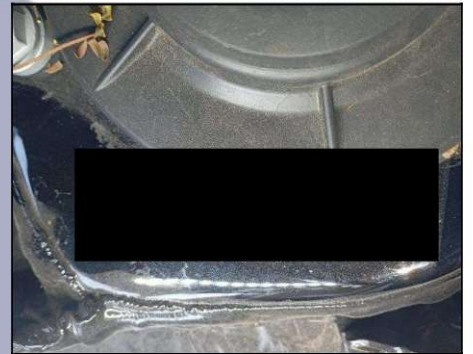
CHASSI

308-Numeração dentro dos padrões do fabricante

310-Numeração é a mesma que consta cadastrada no bin

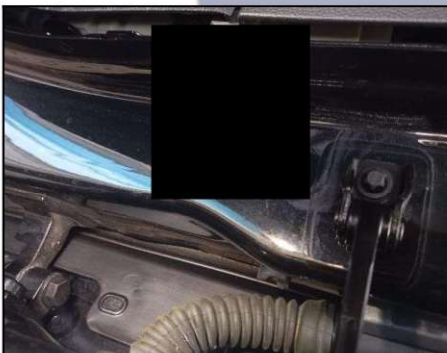
ETIQUETA VIS COLUNA

510-Original

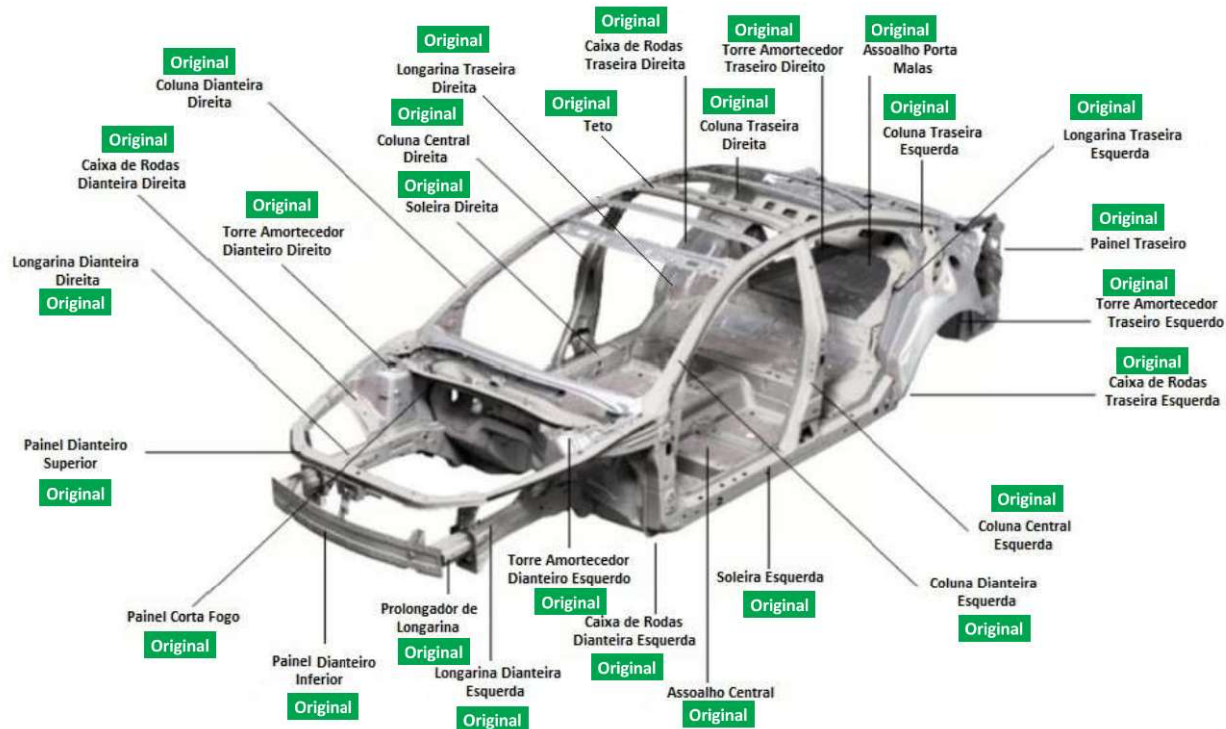
## ORIGINALIDADE ESTRUTURAL

701-Não possui vestígio aparente de avaria, corte e/ou reparo significativo nas partes estruturais da carroçaria.
