**DADOS GERAIS:**

| FABRICANTE/MARCA: | HONDA | MODELO/VERSÃO: | I/HONDA CR-V EXL |
| ANO FAB./MODELO: | 2009/2010 | COR: | PRETA |

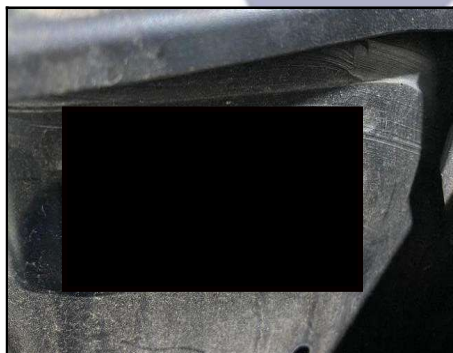
ETIQUETA COMPARTIMENTO DO MOTOR

501-Original

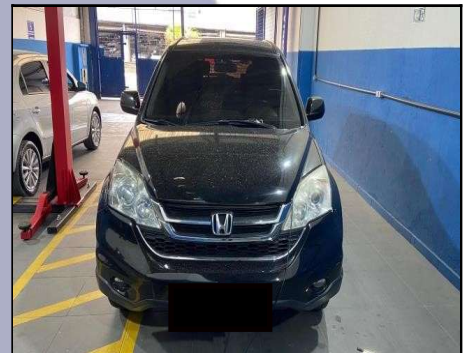
DIANTEIRA

703-Apresenta avaria e/ou reparo na região dianteira da carroceria.
