## DADOS GERAIS DO VEÍCULO

| DATA DE VISTORIA: | 30/08/2025 09:54:23 |
| MARCA: | LAND ROVER |
| MODELO: | I/LR DISCOVERY SDV6 SE |

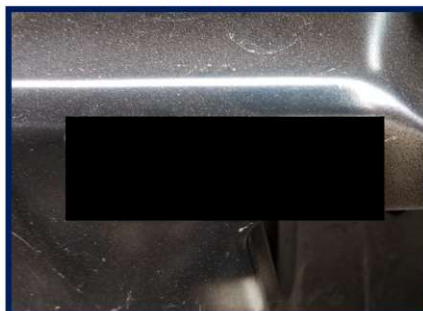
Etiqueta ETA Motor

ETA MOTOR : ETA DENTRO DOS PADRÕES / NUMERAÇÃO COINCIDE COM O CHASSI

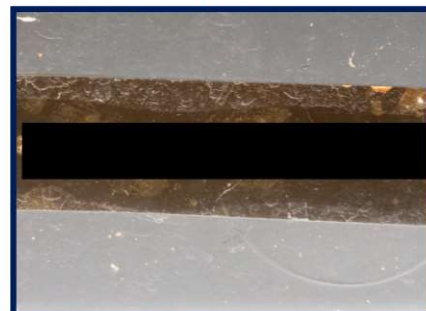
Chassi

NUMERAÇÃO IDENTIFICADORA : DENTRO DOS PADRÕES HABITUAIS DO FABRICANTE

CHAPA SUPORTE : REGIÃO ÍNTEGRA

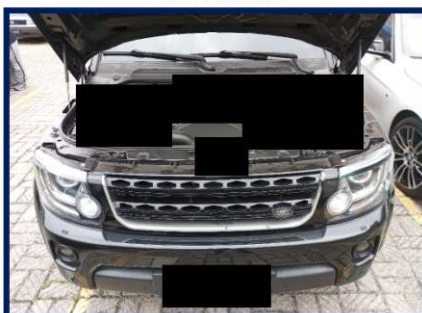
Painel Dianteiro

| PAINEL DIANT. INF./SUP. OU ALMA DO PARACHOQUE: | SEM AVARIAS APARENTES |

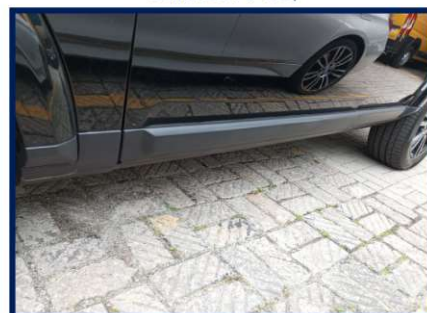
Caixa De Ar Esq

| CAIXA DE AR ESQUERDA. : | SEM AVARIAS APARENTES |

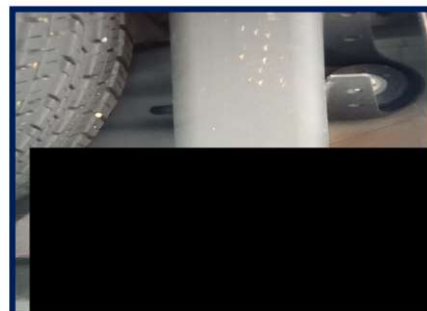
Longarina traseira/esquerda

| LONGARINA TRASEI. ESQ. : | SEM AVARIAS APARENTES |

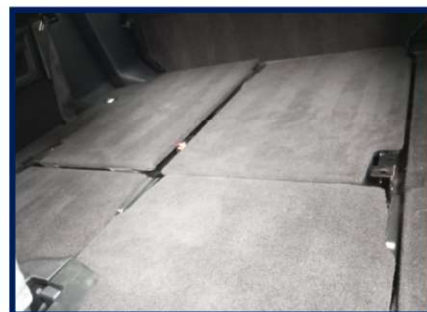
Assoalho Int. Portamalas

| ASSOALHO DO PORTAMALAS / CAÇAMBA . : | SEM AVARIAS APARENTES (ÁREA VISÍVEL) |

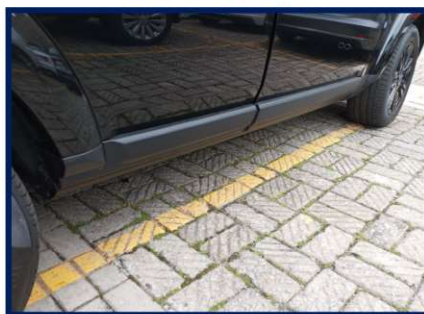
CAIXA DE AR DIR.

| CAIXA DE AR DIREITA. : | SEM AVARIAS APARENTES |
