PLACA [REDACTED]  
MODELO DO VEÍCULO: X3 XDRIVE30E

**VISTORIA  
CERTICAR**

**SuperVisão**<sup>®</sup>  
Vistorias Automotivas

| DATA DE VISTORIA: | 27/10/2025 08:45:50 |

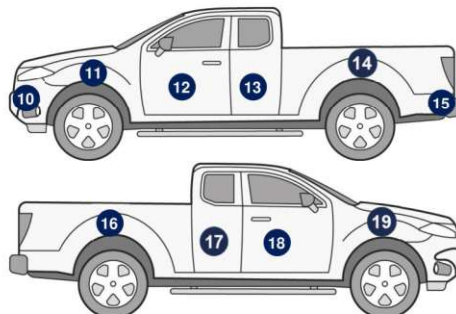
## PINTURA

| 1 - COLUNA DIANTEIRA DIREITA: | PINTURA EM BOAS CONDIÇÕES |
| 2 - COLUNA CENTRAL DIREITA: | PINTURA EM BOAS CONDIÇÕES |
| 3 - COLUNA TRASEIRA DIREITA: | PINTURA EM BOAS CONDIÇÕES |
| 4 - CAPÔ DIANTEIRO: | PINTURA EM BOAS CONDIÇÕES |
| 5 - TETO: | PINTURA EM BOAS CONDIÇÕES |
| 6 - TAMPA TRASEIRA: | PINTURA EM BOAS CONDIÇÕES |
| 7 - COLUNA DIANTEIRA ESQUERDA: | PINTURA EM BOAS CONDIÇÕES |
| 8 - COLUNA CENTRAL ESQUERDA: | PINTURA EM BOAS CONDIÇÕES |
| 9 - COLUNA TRASEIRA ESQUERDA: | PINTURA EM BOAS CONDIÇÕES |

| 10 - PARA-CHOQUE DIANTEIRO: | PINTURA EM BOAS CONDIÇÕES |
| 11 - PARA-LAMA DIANTEIRO ESQUERDO: | PINTURA EM BOAS CONDIÇÕES |
| 12 - PORTA DIANTEIRA ESQUERDA: | PINTURA EM BOAS CONDIÇÕES |
| 13 - PORTA TRASEIRA ESQUERDA: | PINTURA EM BOAS CONDIÇÕES |
| 14 - LATERAL TRASEIRA ESQUERDA: | PINTURA EM BOAS CONDIÇÕES |
| 15 - PARA-CHOQUE TRASEIRO: | PINTURA EM BOAS CONDIÇÕES |

| 16 - LATERAL TRASEIRA DIREITA: | PINTURA EM BOAS CONDIÇÕES |
| 17 - PORTA TRASEIRA DIREITA: | PINTURA EM BOAS CONDIÇÕES |
| 18 - PORTA DIANTEIRA DIREITA: | PINTURA EM BOAS CONDIÇÕES |
| 19 - PARA-LAMA DIANTEIRO DIREITO: | PINTURA EM BOAS CONDIÇÕES |

NÃO HÁ RETOQUE DE TINTA NO VEÍCULO
