## SITUAÇÃO GERAL

APROVADO

## DADOS GERAIS DO VEÍCULO

| MODELO: | I / LR VELAR PHEVSRDYN |

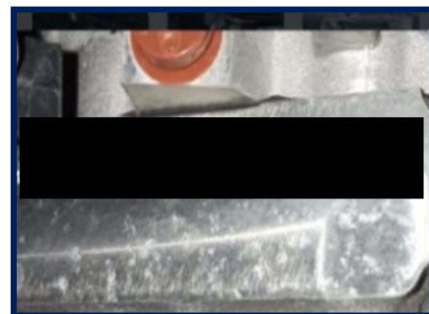
Motor

DENTRO DOS PADRÕES HABITUAIS DO FABRICANTE

É A MESMA QUE CONSTA NA BIN OU CRLV

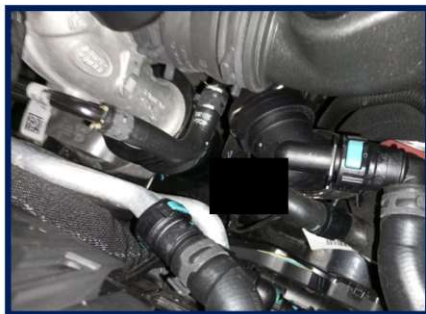
Câmbio

OBSTRUIDO

NUMERAÇÃO OBSTRUÍDA (ITEM EXCLUÍDO DO PARECER)

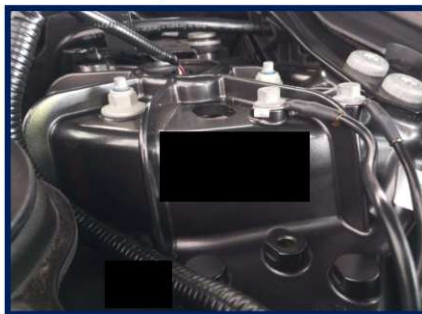
Etiqueta ETA Motor

ETA DENTRO DOS PADRÕES / NUMERAÇÃO COINCIDE COM O CHASSI

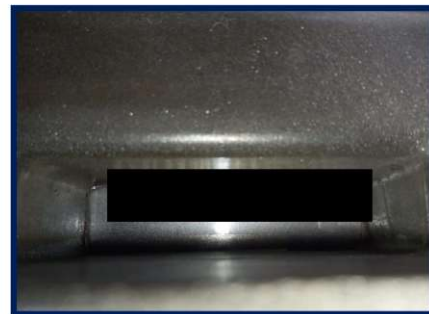
Chassi

DENTRO DOS PADRÕES HABITUAIS DO FABRICANTE

REGIÃO ÍNTEGRA

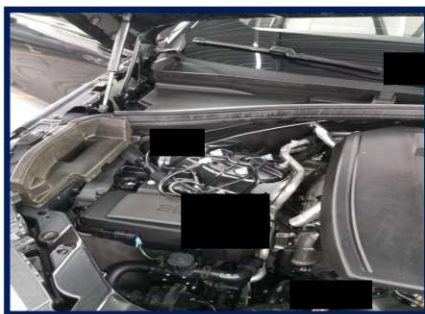
Torre amort diant/direita

| TORRE DO AMORTECEDOR DIANTEI. DIR. : | SEM AVARIAS APARENTES |

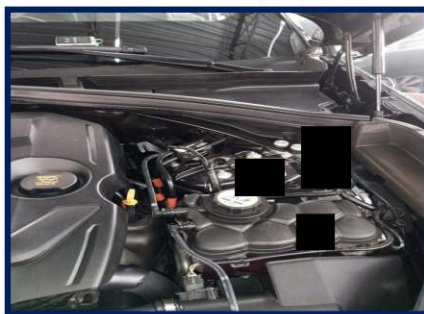
Torre amort diant/esquer

| TORRE DO AMORTECEDOR DIANTEI. ESQ. : | SEM AVARIAS APARENTES |

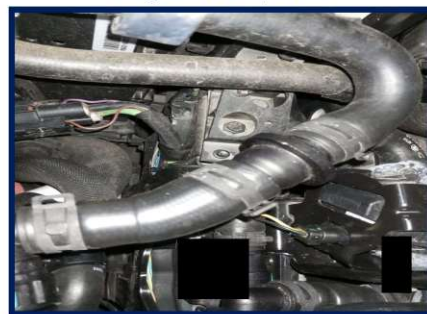
Longarina dianti/direita

| LONGARINA DIANTEI. DIR. : | SEM AVARIAS APARENTES |

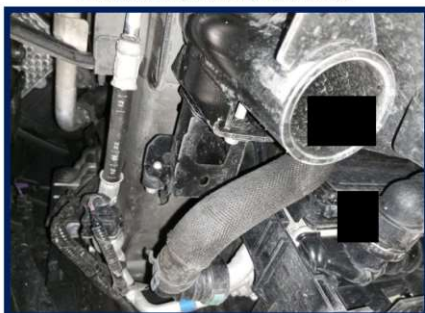
Longarina dianteira/esquerda

| LONGARINA DIANTEI. ESQ. : | SEM AVARIAS APARENTES |

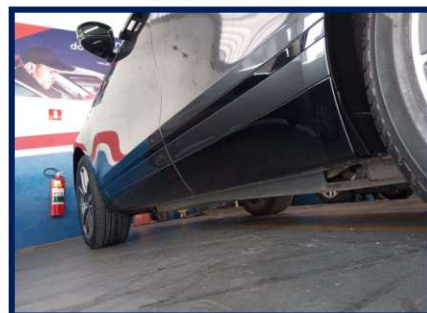
Caixa De Ar Esq

| CAIXA DE AR ESQUERDA . : | SEM AVARIAS APARENTES |

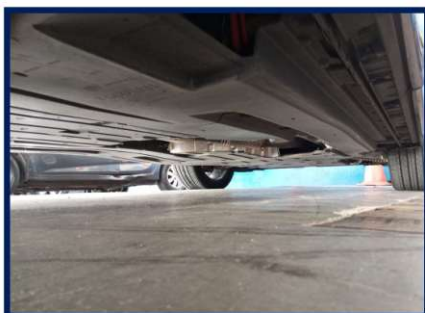
Assoalho Central

| ASSOALHO DO MONOBLOCO (HABITÁCULO, ÁREA VISÍVEL) . : | SEM AVARIAS APARENTES (ÁREA VISÍVEL) |

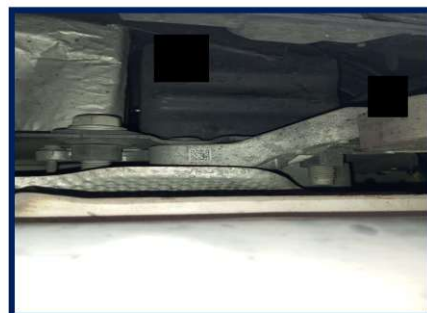
Longarina traseira/esquerda

| LONGARINA TRASEI. ESQ. : | SEM AVARIAS APARENTES |

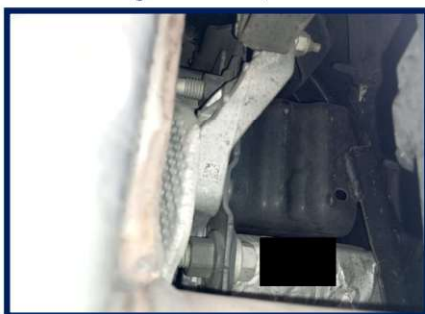
Longarina traseira/direita

| LONGARINA TRASEI. DIR. : | SEM AVARIAS APARENTES |

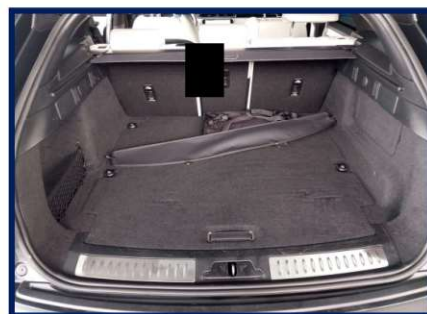
Assoalho Int. Portamalas

| ASSOALHO DO PORTAMALAS / CAÇAMBA . : | SEM AVARIAS APARENTES (ÁREA VISÍVEL) |

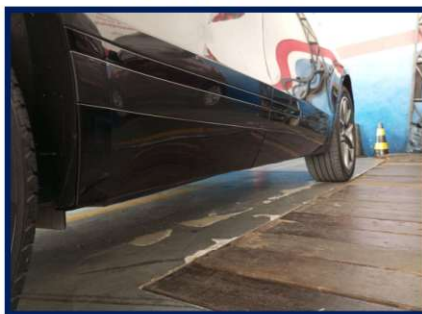
CAIXA DE AR DIR.

| CAIXA DE AR DIREITA . : | SEM AVARIAS APARENTES |
