## SITUAÇÃO GERAL

## APRESENTAÇÃO

| MODELO: | I/AUDI A4 2.0TFSI SPO |

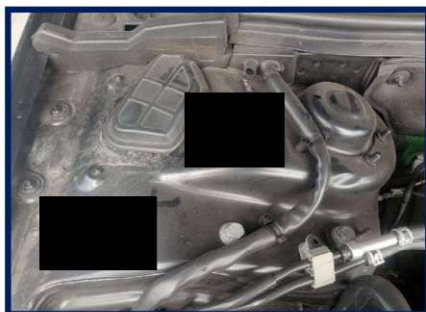
Torre amort diant/direita

| TORRE DO AMORTECEDOR DIANTEI. DIR. : | SEM AVARIAS APARENTES |

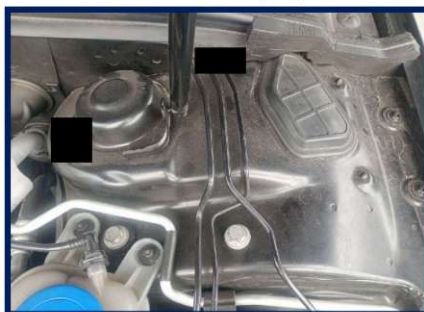
Torre amort diant/esquer

| TORRE DO AMORTECEDOR DIANTEI. ESQ. : | SEM AVARIAS APARENTES |

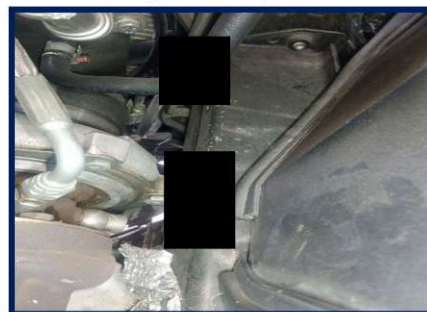
Longarina dianti/direita

| LONGARINA DIANTEI. DIR. : | SEM AVARIAS APARENTES |

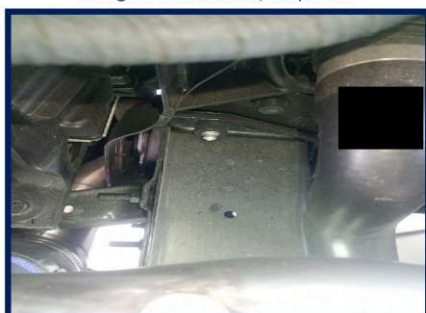
Longarina dianteira/esquerda

| LONGARINA DIANTEI. ESQ. : | SEM AVARIAS APARENTES |

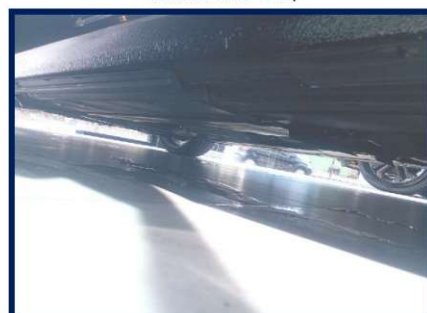
Caixa De Ar Esq

| CAIXA DE AR ESQUERDA . : | SEM AVARIAS APARENTES |

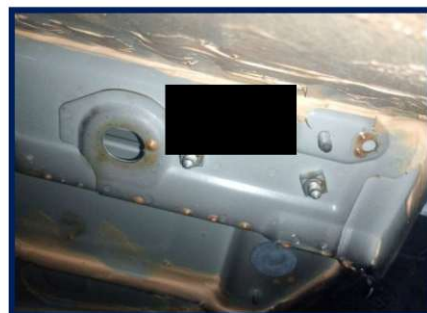
Longarina traseira/esquerda

| LONGARINA TRASEI. ESQ. : | SEM AVARIAS APARENTES |

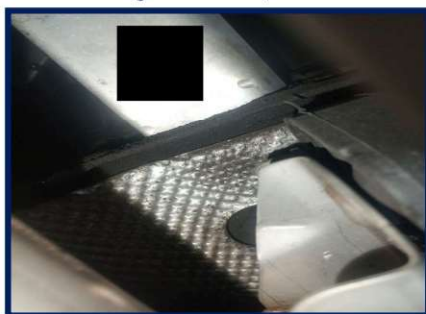
Longarina traseira/direita

| LONGARINA TRASEI. DIR. : | SEM AVARIAS APARENTES |

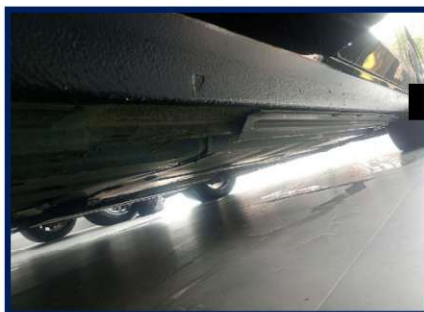
CAIXA DE AR DIR.

| CAIXA DE AR DIREITA . : | AMASSADO/AVARIADO |

CAIXA DE AR DIREITA AMASSADA.
