## SITUAÇÃO GERAL

APROVADO

## DADOS GERAIS DO VEÍCULO

| MODELO: | M.BENZ GLE450 D 4M CO |

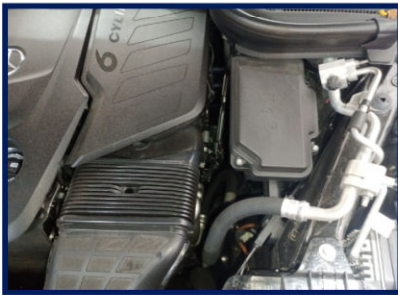
Câmbio

NUMERAÇÃO OBSTRUÍDA (ITEM EXCLUÍDO DO PARECER)

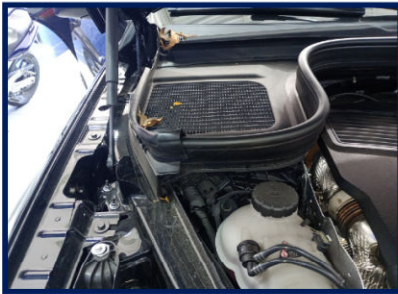
Torre amort diant/direita

TORRE DO AMORTECEDOR DIANTEI. DIR. : SEM AVARIAS APARENTES

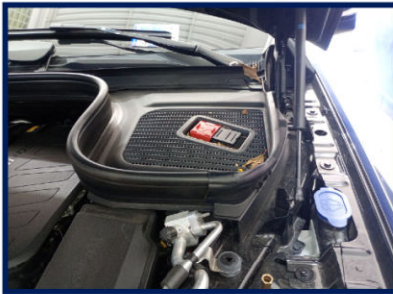
Torre amort diant/esquer

TORRE DO AMORTECEDOR DIANTEI. ESQ. : SEM AVARIAS APARENTES

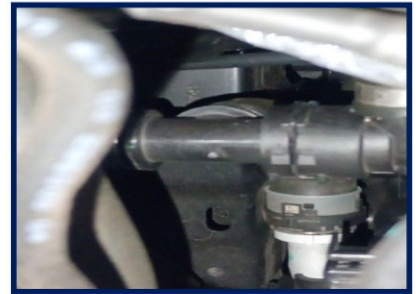
Longarina dianti/direita

LONGARINA DIANTEI. DIR. : SEM AVARIAS APARENTES

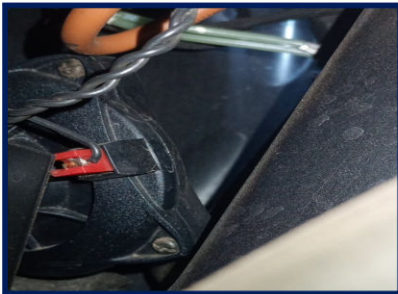
Longarina dianteira/esquerda

LONGARINA DIANTEI. ESQ. : SEM AVARIAS APARENTES

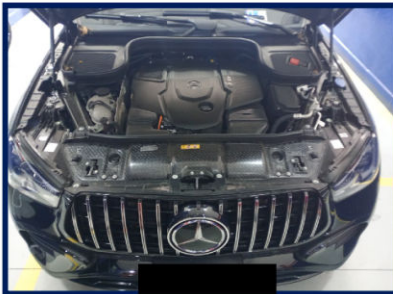
Painel Dianteiro

PAINEL DIANT. INF./SUP. OU ALMA DO PARACHOQUE: SEM AVARIAS APARENTES

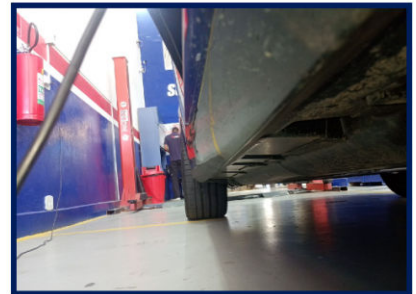
Caixa De Ar Esq

CAIXA DE AR ESQUERDA. : SEM AVARIAS APARENTES

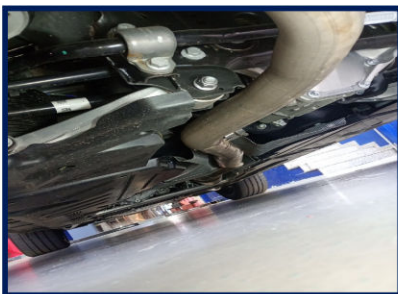
Assoalho Central

ASSOALHO DO MONOBLOCO (HABITÁCULO, ÁREA VISÍVEL) : SEM AVARIAS APARENTES (ÁREA VISÍVEL)

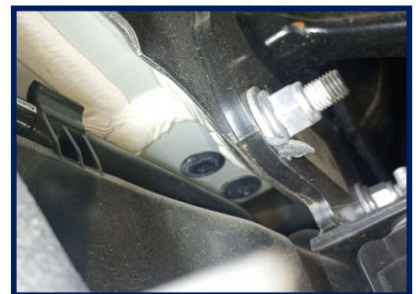
Longarina traseira/esquerda

LONGARINA TRASEI. ESQ. : SEM AVARIAS APARENTES

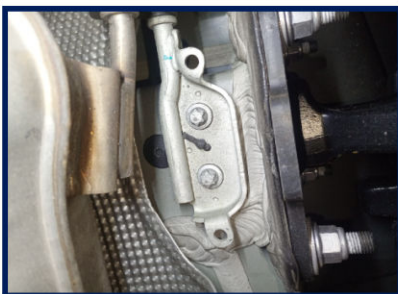
Longarina traseira/direita

LONGARINA TRASEI. DIR. : SEM AVARIAS APARENTES

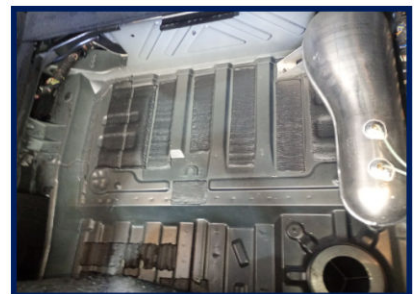
Assoalho Int. Portamalas

ASSOALHO DO PORTAMALAS / CAÇAMBA. : SEM AVARIAS APARENTES (ÁREA VISÍVEL)

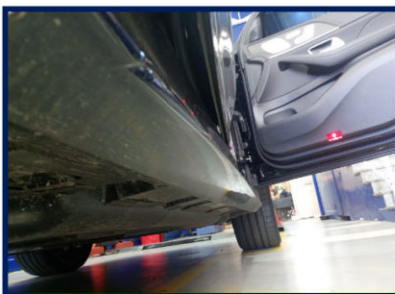
CAIXA DE AR DIR.

CAIXA DE AR DIREITA. : SEM AVARIAS APARENTES
