## APRESENTAÇÃO

## DADOS GERAIS DO VEÍCULO

| DATA DE VISTORIA: | 27/11/2025 18:08:16 |
| MODELO: | TOYOTA / CCROSS XRX 20 |

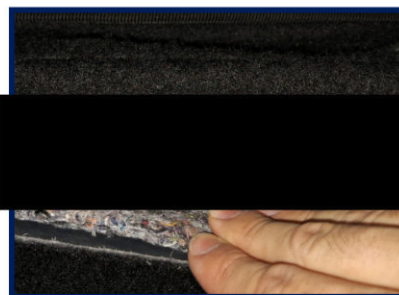
Chassi

DENTRO DOS PADRÕES HABITUAIS DO FABRICANTE  
REGIÃO ÍNTEGRA

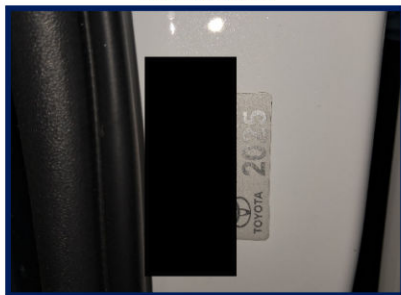
Foto eta coluna

| ETA BATENTE DA PORTA : | ETA DENTRO DOS PADRÕES / NUMERAÇÃO COINCIDE COM O CHASSI |

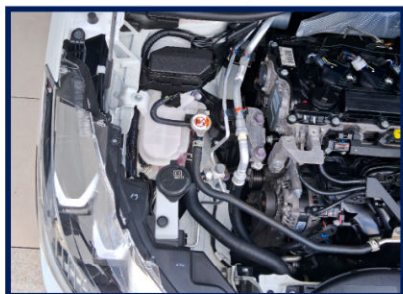
Torre amort diant/direita

| TORRE DO AMORTECEDOR DIANTEI. DIR. : | SEM AVARIAS APARENTES |

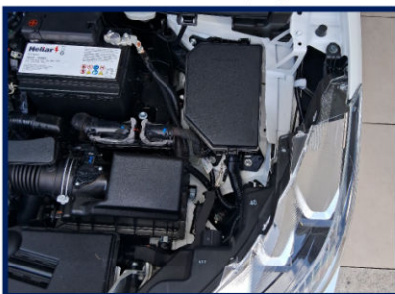
Torre amort diant/esquer

| TORRE DO AMORTECEDOR DIANTEI. ESQ. : | SEM AVARIAS APARENTES |

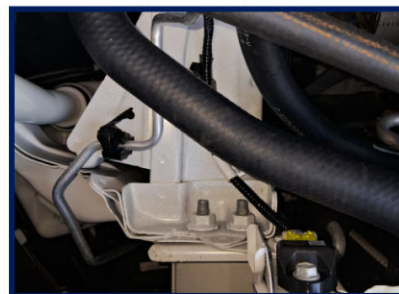
Longarina dianti/direita

| LONGARINA DIANTEI. DIR. : | SEM AVARIAS APARENTES |

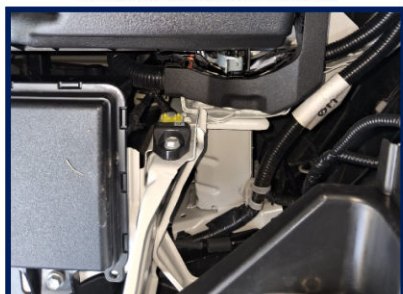
Longarina dianteira/esquerda

| LONGARINA DIANTEI. ESQ. : | SEM AVARIAS APARENTES |

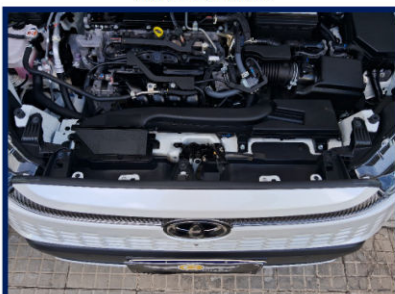
Painel Dianteiro

| PAINEL DIANT. INF./SUP. OU ALMA DO PARACHOQUE: | SEM AVARIAS APARENTES |

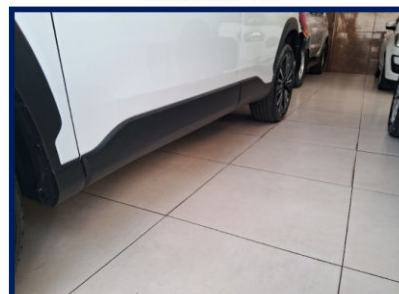
Caixa De Ar Esq

| CAIXA DE AR ESQUERDA . : | SEM AVARIAS APARENTES |

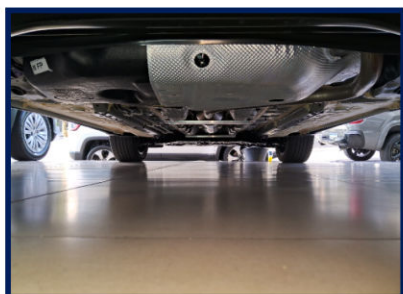
Assoalho Central

| ASSOALHO DO MONOBLOCO (HABITÁCULO, ÁREA VISÍVEL) . : | SEM AVARIAS APARENTES (ÁREA VISÍVEL) |

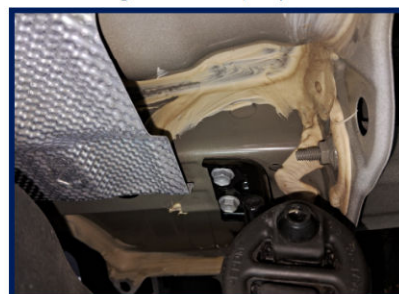
Longarina traseira/esquerda

| LONGARINA TRASEI. ESQ. : | SEM AVARIAS APARENTES |

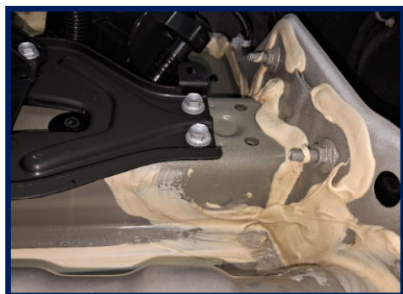
Longarina traseira/direita

| LONGARINA TRASEI. DIR. : | SEM AVARIAS APARENTES |

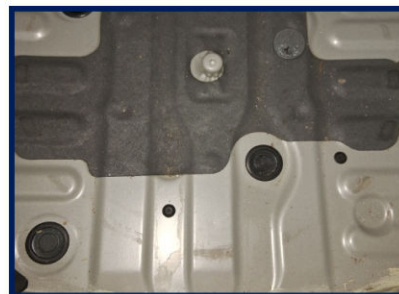
Assoalho Int. Portamalas

| ASSOALHO DO PORTAMALAS / CAÇAMBA . : | SEM AVARIAS APARENTES (ÁREA VISÍVEL) |

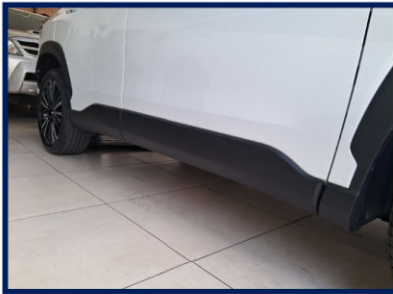
CAIXA DE AR DIR.

| CAIXA DE AR DIREITA . : | SEM AVARIAS APARENTES |
