PLACA: [REDACTED]  
MODELO DO VEÍCULO: I/M.BENZ A250TURBOSPORT

# VISTORIA CERTICAR

| DATA DE VISTORIA: | 28/11/2025 18:31:17 |
| MODELO: | I/M.BENZ A250TURBOSPORT |

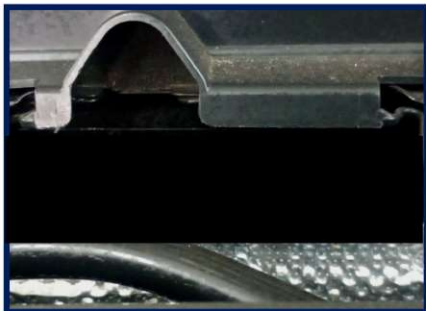
Chassi

NUMERAÇÃO IDENTIFICADORA : DENTRO DOS PADRÕES HABITUAIS DO FABRICANTE  
 CHAPA SUPORTE : REGIÃO ÍNTEGRA

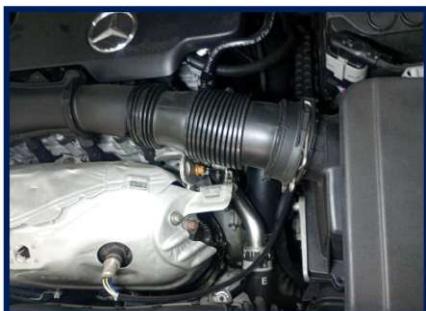
Câmbio

NUMERAÇÃO OBSTRUÍDA (ITEM EXCLUÍDO DO PARECER)  
 NÃO POSSUI CADASTRO NA BIN

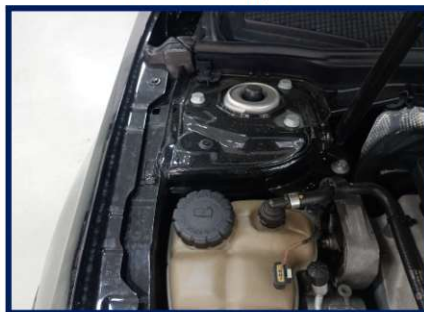
Torre amort diant/direita

SEM AVARIAS APARENTES

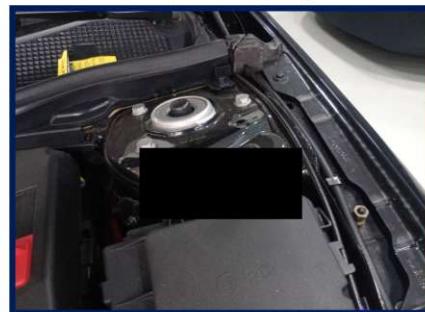
Torre amort diant/esquer

SEM AVARIAS APARENTES

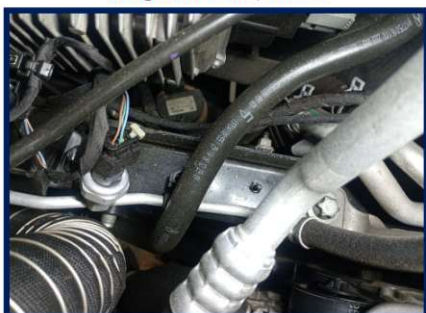
Longarina dianti/direita

SEM AVARIAS APARENTES

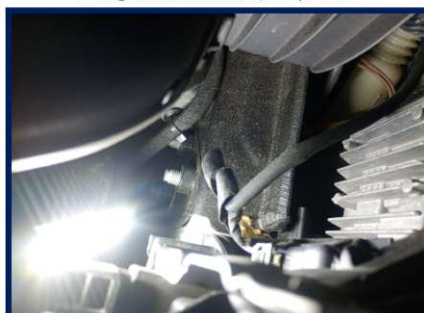
Longarina dianteira/esquerda

SEM AVARIAS APARENTES

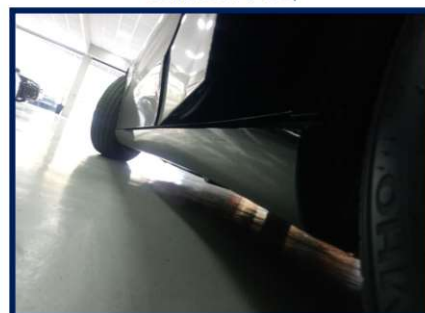
Caixa De Ar Esq

SEM AVARIAS APARENTES

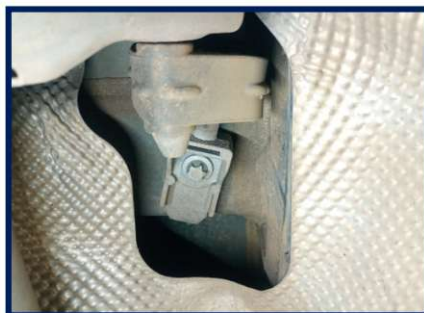
Longarina traseira/esquerda

SEM AVARIAS APARENTES

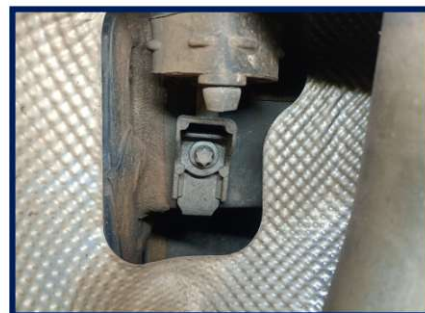
Longarina traseira/direita

SEM AVARIAS APARENTES

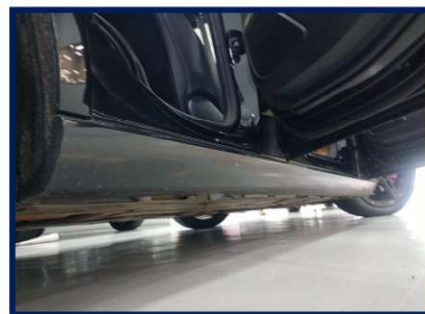
CAIXA DE AR DIR.

SEM AVARIAS APARENTES

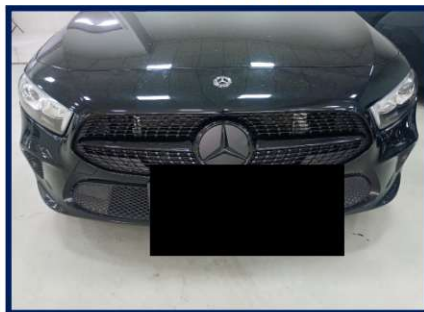
PARACHOQUE DIANT

| 10 - PARA-CHOQUE DIANTEIRO: | PEQUENO AMASSADO, RISCADO OU RALADO (ATÉ 5CM) |

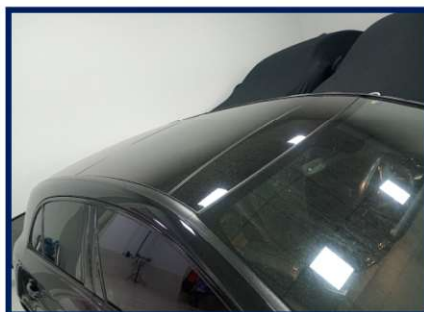
FOLHA DO TETO

SEM AVARIAS APARENTES (ÁREA VISÍVEL)
