## DADOS GERAIS DO VEÍCULO

| DATA DE VISTORIA: | 18/11/2025 17:28:20 |
| MARCA: | MERCEDES BENZ |
| MODELO: | I/M.BENZ GLA45AMG4M |

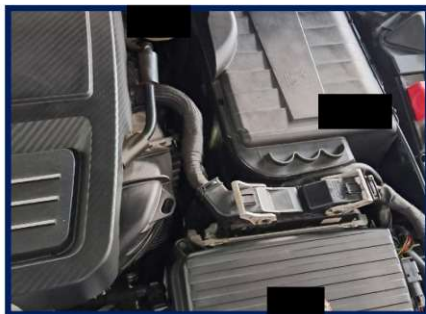
Câmbio

OBSTRUIDO

NUMERAÇÃO OBSTRUÍDA (ITEM EXCLUÍDO DO PARECER)

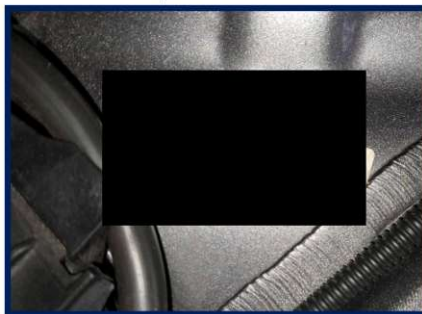
Etiqueta ETA Motor

ETA DENTRO DOS PADRÕES / NUMERAÇÃO COINCIDE COM O CHASSI

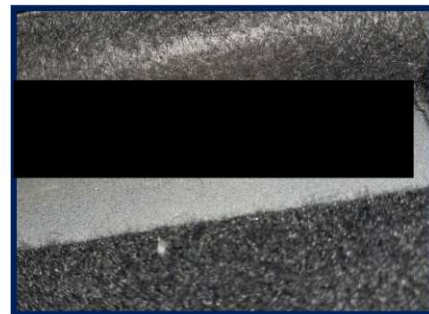
Chassi

DENTRO DOS PADRÕES HABITUAIS DO FABRICANTE

REGIÃO ÍNTEGRA

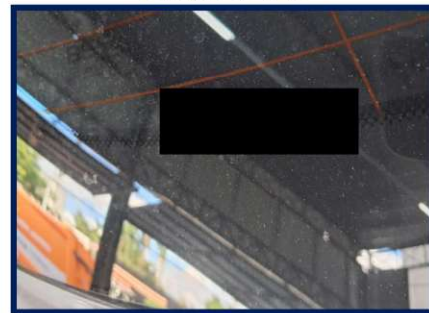
Gravação do vidro

| PARABRISA : | GRAVAÇÃO NÃO ORIGINAL / COINCIDE COM O CHASSI |

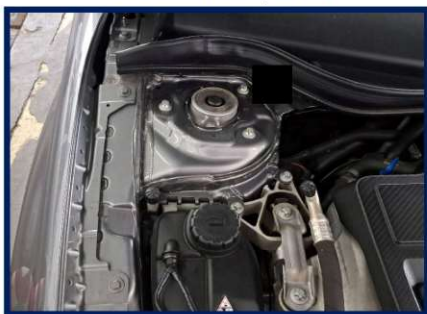
Torre amort diant/direita

| TORRE DO AMORTECEDOR DIANTEI. DIR. : | SEM AVARIAS APARENTES |

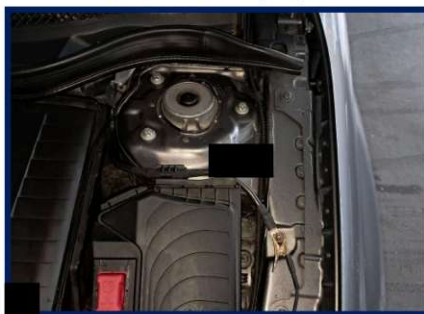
Torre amort diant/esquer

| TORRE DO AMORTECEDOR DIANTEI. ESQ. : | SEM AVARIAS APARENTES |

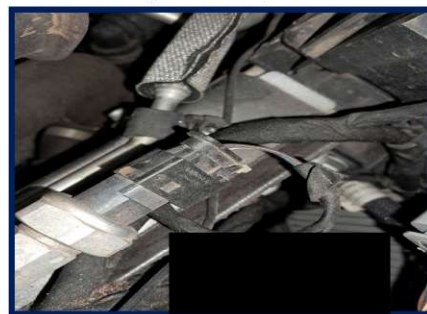
Longarina dianti/direita

| LONGARINA DIANTEI. DIR. : | SEM AVARIAS APARENTES |

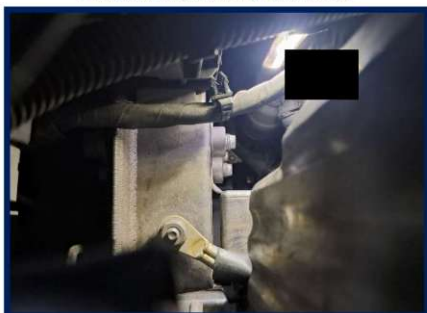
Longarina dianteira/esquerda

| LONGARINA DIANTEI. ESQ. : | SEM AVARIAS APARENTES |

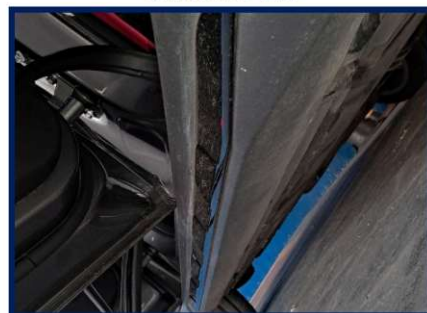
Caixa De Ar Esq

| CAIXA DE AR ESQUERDA . : | SEM AVARIAS APARENTES |

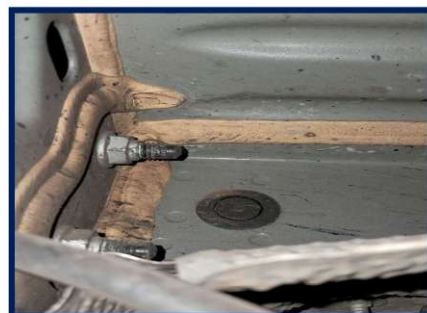
Longarina traseira/esquerda

| LONGARINA TRASEI. ESQ. : | SEM AVARIAS APARENTES |

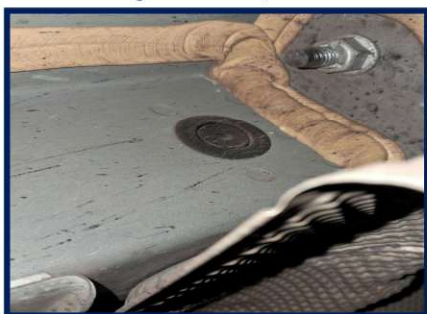
Longarina traseira/direita

| LONGARINA TRASEI. DIR. : | SEM AVARIAS APARENTES |

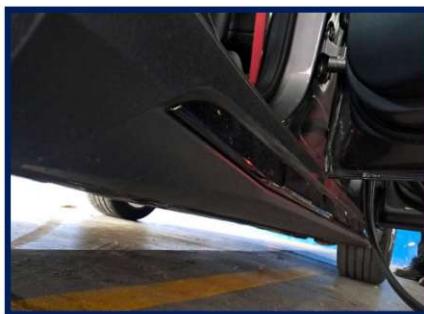
CAIXA DE AR DIR.

| CAIXA DE AR DIREITA . : | SEM AVARIAS APARENTES |
