## DADOS GERAIS DO VEÍCULO

| DATA DE VISTORIA: | 06/11/2025 16:45:16 |
| MARCA: | MERCEDES BENZ |
| MODELO: | GLE400 CO |

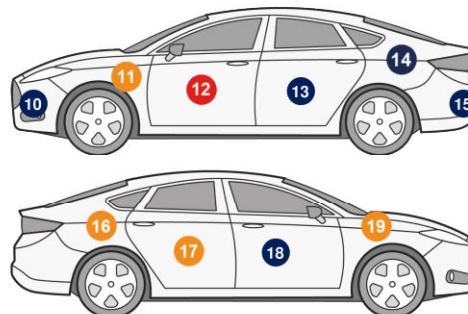
| 4 - CAPÔ DIANTEIRO: | PEÇA RETOCADA COM MASSA |

| 11 - PARA-LAMA DIANTEIRO ESQUERDO: | PEQUENO AMASSADO, RISCADO OU RALADO (ATÉ 5CM) |
| 12 - PORTA DIANTEIRA ESQUERDA: | PEÇA RETOCADA COM MASSA |

| 16 - LATERAL TRASEIRA DIREITA: | PINTURA EM BOAS CONDIÇÕES COM RETOQUE |
| 17 - PORTA TRASEIRA DIREITA: | PINTURA EM BOAS CONDIÇÕES COM RETOQUE |
| 19 - PARA-LAMA DIANTEIRO DIREITO: | PINTURA EM BOAS CONDIÇÕES COM RETOQUE |

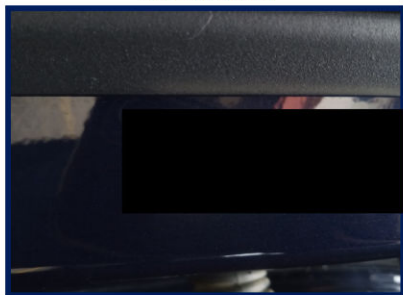
Foto eta coluna

| ETA BATENTE DA PORTA : | ETA DENTRO DOS PADRÕES / NUMERAÇÃO COINCIDE COM O CHASSI |

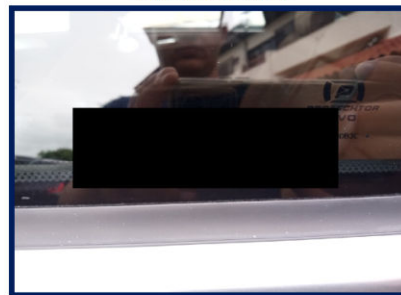
Gravação do vidro

| PARABRISA : | GRAVAÇÃO NÃO ORIGINAL / COINCIDE COM O CHASSI |

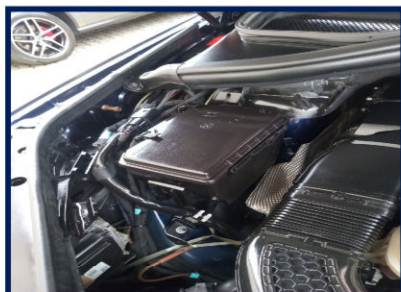
Torre amort diant/direita

| TORRE DO AMORTECEDOR DIANTEI. DIR. : | SEM AVARIAS APARENTES |

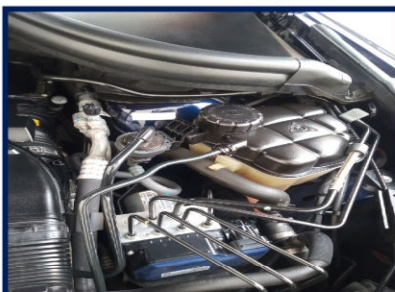
Torre amort diant/esquer

| TORRE DO AMORTECEDOR DIANTEI. ESQ. : | SEM AVARIAS APARENTES |

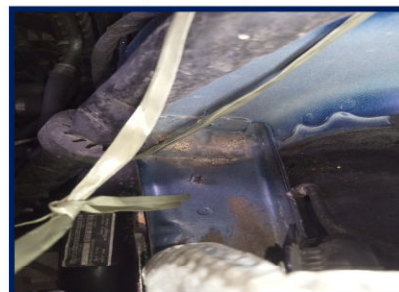
Longarina dianti/direita

| LONGARINA DIANTEI. DIR. : | SEM AVARIAS APARENTES |

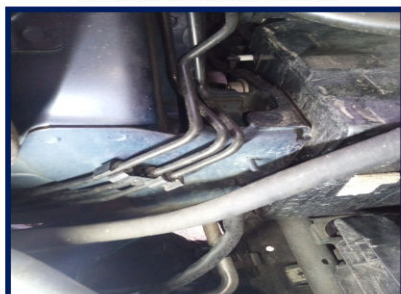
Longarina dianteira/esquerda

| LONGARINA DIANTEI. ESQ. : | SEM AVARIAS APARENTES |

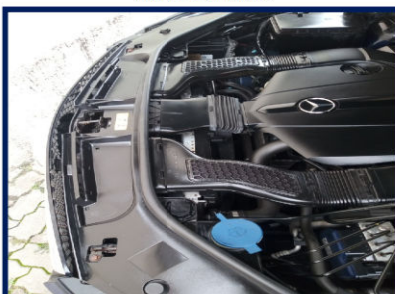
Painel Dianteiro

| PAINEL DIANT. INF./SUP. OU ALMA DO PARACHOQUE: | SEM AVARIAS APARENTES |

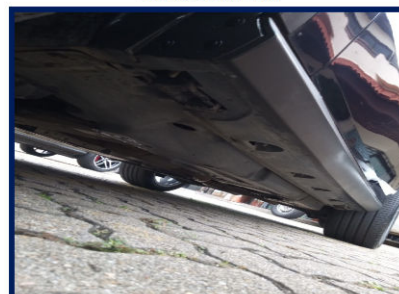
Caixa De Ar Esq

| CAIXA DE AR ESQUERDA . : | SEM AVARIAS APARENTES |

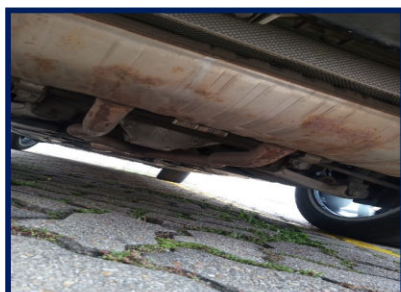
Assoalho Central

| ASSOALHO DO MONOBLOCO (HABITÁCULO, ÁREA VISÍVEL) . : | SEM AVARIAS APARENTES (ÁREA VISÍVEL) |

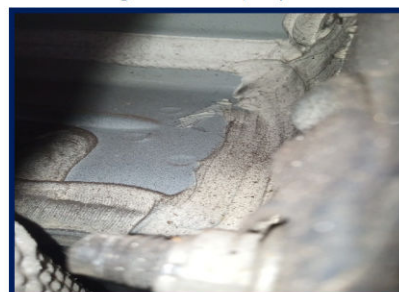
Longarina traseira/esquerda

| LONGARINA TRASEI. ESQ. : | SEM AVARIAS APARENTES |

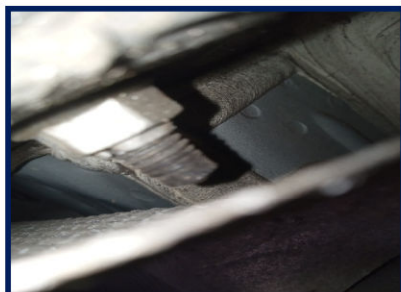
Longarina traseira/direita

| LONGARINA TRASEI. DIR. : | SEM AVARIAS APARENTES |

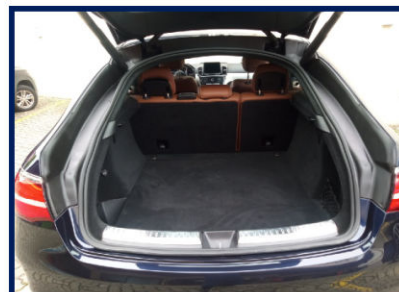
Assoalho Int. Portamalas

| ASSOALHO DO PORTAMALAS / CAÇAMBA . : | SEM AVARIAS APARENTES (ÁREA VISÍVEL) |

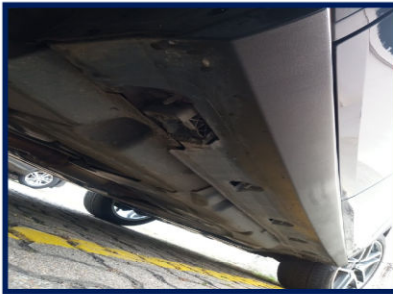
CAIXA DE AR DIR.

| CAIXA DE AR DIREITA . : | SEM AVARIAS APARENTES |
