## SITUAÇÃO GERAL

**APROVADO**

## DADOS GERAIS DO VEÍCULO

| MODELO: | GLE 400 CO |

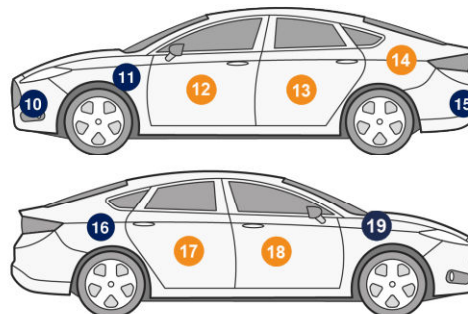
## PINTURA

| 12 - PORTA DIANTEIRA ESQUERDA: | PEQUENO AMASSADO, RISCADO OU RALADO (ATÉ 5CM) |
| 13 - PORTA TRASEIRA ESQUERDA: | PEQUENO AMASSADO, RISCADO OU RALADO (ATÉ 5CM) |
| 14 - LATERAL TRASEIRA ESQUERDA: | PEQUENO AMASSADO, RISCADO OU RALADO (ATÉ 5CM) |

| 17 - PORTA TRASEIRA DIREITA: | PEQUENO AMASSADO, RISCADO OU RALADO (ATÉ 5CM) |
| 18 - PORTA DIANTEIRA DIREITA: | PEQUENO AMASSADO, RISCADO OU RALADO (ATÉ 5CM) |

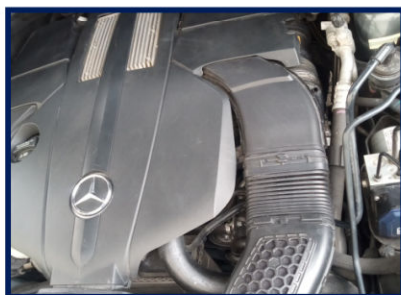
Câmbio

NUMERAÇÃO OBSTRUÍDA (ITEM EXCLUÍDO DO PARECER)

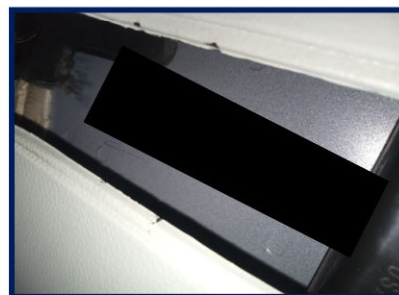
Chassi

DENTRO DOS PADRÕES HABITUAIS DO FABRICANTE

REGIÃO ÍNTEGRA

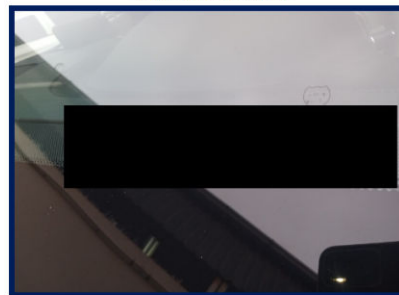
Gravação do vidro

| PARABRISA : | GRAVAÇÃO NÃO ORIGINAL / COINCIDE COM O CHASSI |

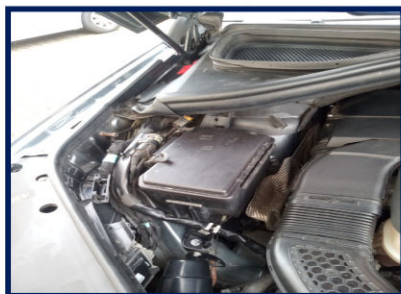
Torre amort diant/direita

| TORRE DO AMORTECEDOR DIANTEI. DIR. : | SEM AVARIAS APARENTES |

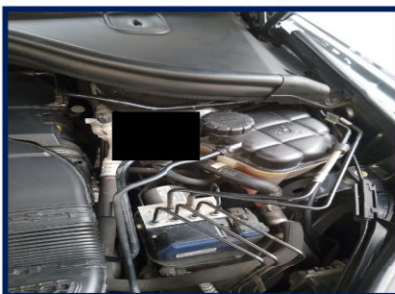
Torre amort diant/esquer

| TORRE DO AMORTECEDOR DIANTEI. ESQ. : | SEM AVARIAS APARENTES |

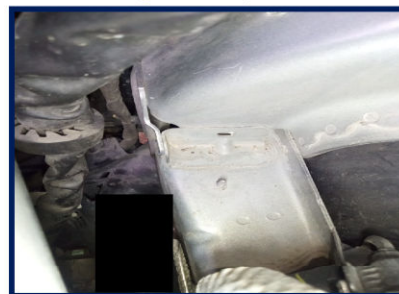
Longarina dianti/direita

| LONGARINA DIANTEI. DIR. : | SEM AVARIAS APARENTES |

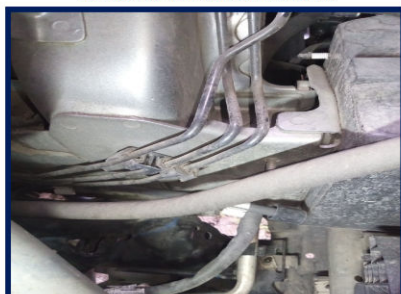
Longarina dianteira/esquerda

| LONGARINA DIANTEI. ESQ. : | SEM AVARIAS APARENTES |

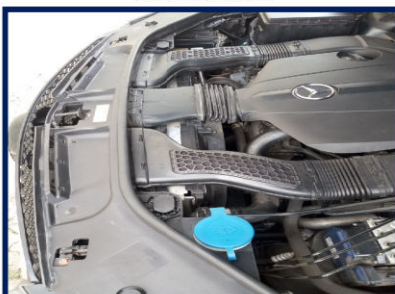
Painel Dianteiro

| PAINEL DIANT. INF./SUP. OU ALMA DO PARACHOQUE: | SEM AVARIAS APARENTES |

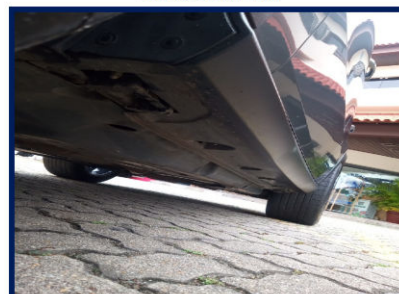
Caixa De Ar Esq

| CAIXA DE AR ESQUERDA . : | SEM AVARIAS APARENTES |

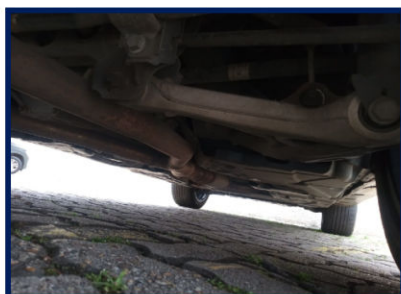
Assoalho Central

ASSOALHO DO MONOBLOCO (HABITÁCULO, ÁREA VISÍVEL) . : SEM AVARIAS APARENTES (ÁREA VISÍVEL)

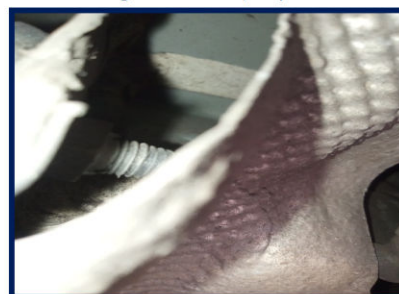
Longarina traseira/esquerda

| LONGARINA TRASEI. ESQ. : | SEM AVARIAS APARENTES |

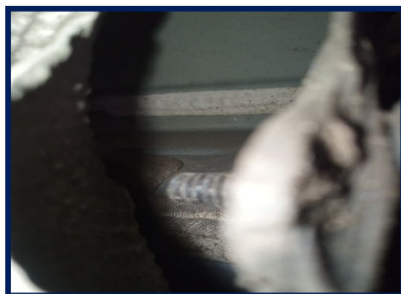
Longarina traseira/direita

| LONGARINA TRASEI. DIR. : | SEM AVARIAS APARENTES |

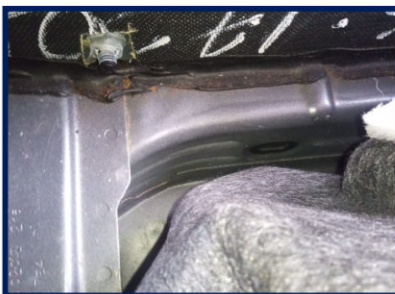
Junção Assoalho/Painel Tras

| PAINEL TRASEIRO . : | SEM AVARIAS APARENTES |

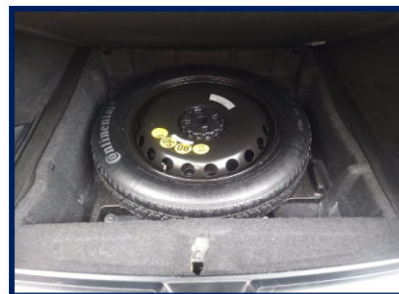
Assoalho Int. Portamalas

ASSOALHO DO PORTAMALAS / CAÇAMBA . : SEM AVARIAS APARENTES (ÁREA VISÍVEL)

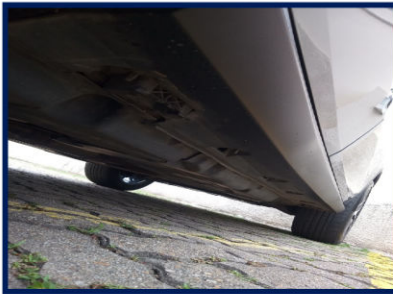
CAIXA DE AR DIR.

| CAIXA DE AR DIREITA . : | SEM AVARIAS APARENTES |
