## SITUAÇÃO GERAL

APROVADO

## DADOS GERAIS DO VEÍCULO

| MODELO: | MMC/TRITON SPORT HPE |

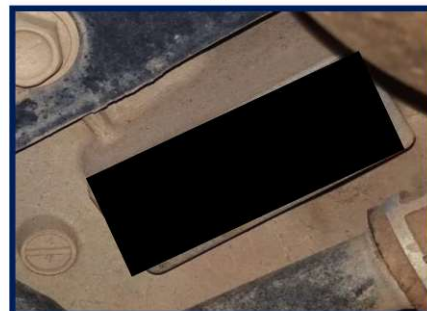
Motor

• **NUMERAÇÃO DO MOTOR**

DENTRO DOS PADRÕES HABITUAIS DO FABRICANTE

É A MESMA QUE CONSTA NA BIN OU CRLV

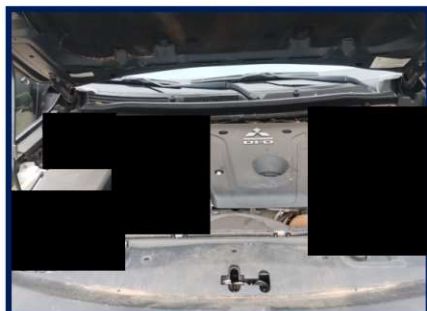
Câmbio

• **NUMERAÇÃO DO CÂMBIO**

NUMERAÇÃO OBSTRUÍDA (ITEM EXCLUÍDO DO PARECER)

NÃO POSSUI CADASTRO NA BIN

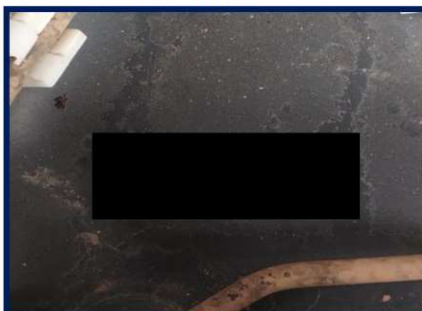
Etiqueta ETA Motor

ETA MOTOR : ETA DENTRO DOS PADRÕES / NUMERAÇÃO COINCIDE COM O CHASSI

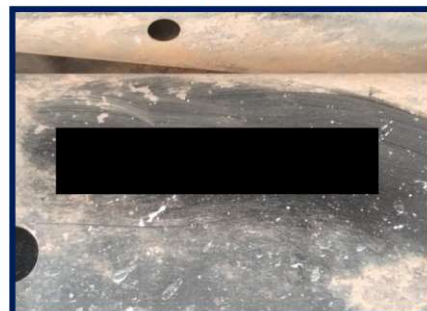
Chassi

• **GRAVAÇÃO DO CHASSI**

NUMERAÇÃO IDENTIFICADORA : DENTRO DOS PADRÕES HABITUAIS DO FABRICANTE

CHAPA SUPORTE : REGIÃO ÍNTEGRA

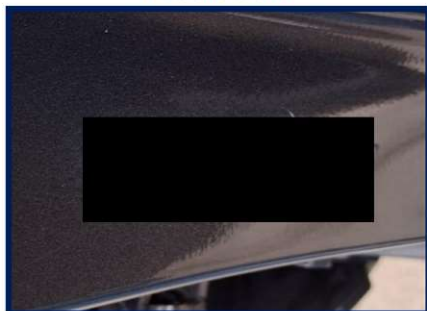
Foto eta coluna

ETA BATENTE DA PORTA : ETA DENTRO DOS PADRÕES / NUMERAÇÃO COINCIDE COM O CHASSI

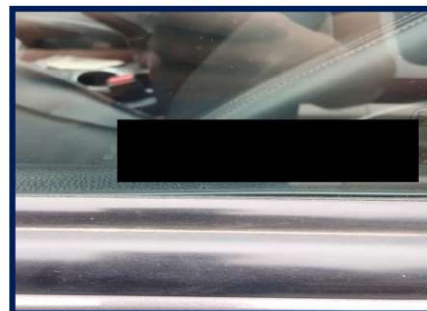
Gravação do vidro

PARABRISA : GRAVAÇÃO NÃO ORIGINAL / COINCIDE COM O CHASSI

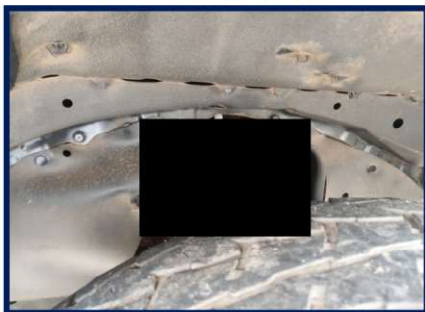
Torre amort diant/direita

| TORRE DO AMORTECEDOR DIANTEI. DIR. : | SEM AVARIAS APARENTES |

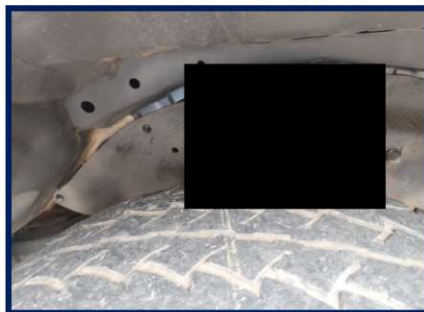
Torre amort diant/esquer

| TORRE DO AMORTECEDOR DIANTEI. ESQ. : | SEM AVARIAS APARENTES |

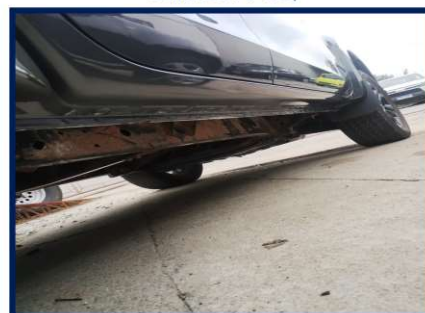
Caixa De Ar Esq

| CAIXA DE AR ESQUERDA. : | SEM AVARIAS APARENTES |

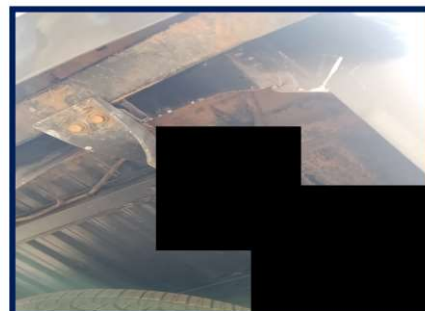
Longarina traseira/esquerda

| LONGARINA TRASEI. ESQ. : | SEM AVARIAS APARENTES |

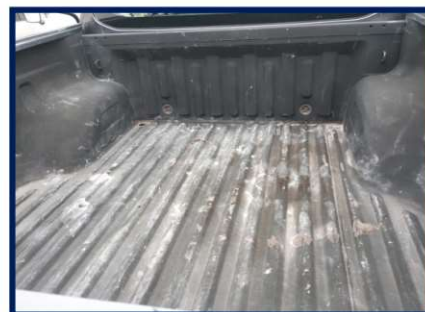
Assoalho Int. Portamalas

| ASSOALHO DO PORTAMALAS / CAÇAMBA . : | REPARADO |

COLUNA C DIREITA REPARADA, FOLHA DO TETO RECUPERADA E CAÇAMBA REPARADA. CRLV NÃO APRESENTADO NO ATO DA VISTORIA.

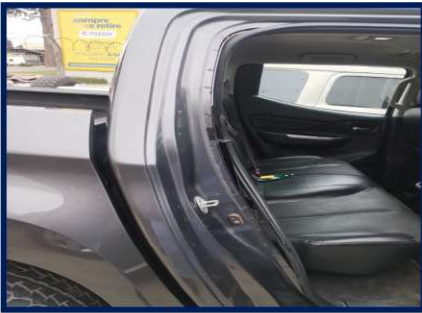
Trilho Coluna Tras. Dir

| COLUNA DIR. (C) . : | PEQUENA AVARIA/REPARO NA FOLHA EXTERNA |

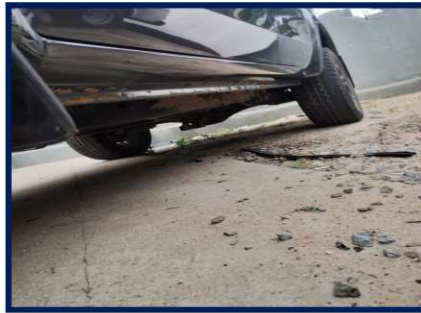
CAIXA DE AR DIR.

| CAIXA DE AR DIREITA. : | SEM AVARIAS APARENTES |
