## SITUAÇÃO GERAL

APROVADO

## DADOS GERAIS DO VEÍCULO

| MODELO: | I/LR RRSPT PHEV404 HSE |

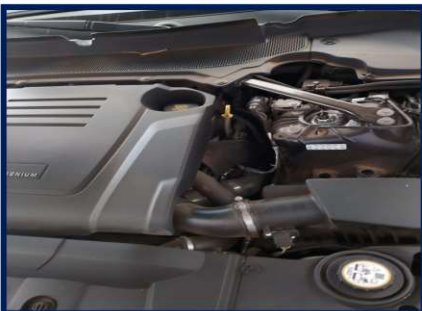
Câmbio

DENTRO DOS PADRÕES HABITUAIS DO FABRICANTE

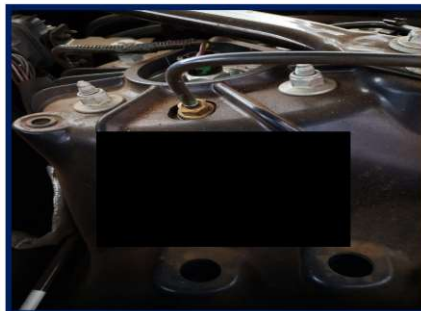
Etiqueta ETA Motor

ETA DENTRO DOS PADRÕES / NUMERAÇÃO COINCIDE COM O CHASSI

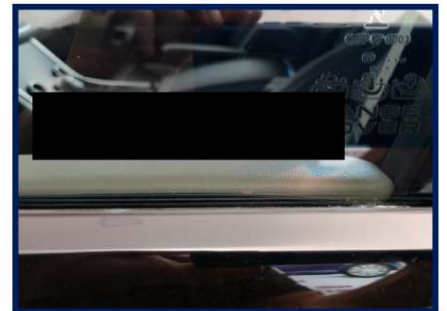
Gravação do vidro

GRAVAÇÃO ORIGINAL / COINCIDE COM O CHASSI

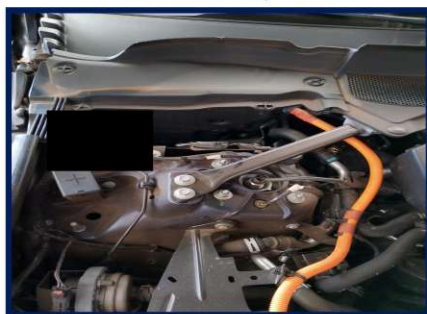
Torre amort diant/direita

| TORRE DO AMORTECEDOR DIANTEI. DIR. : | SEM AVARIAS APARENTES |

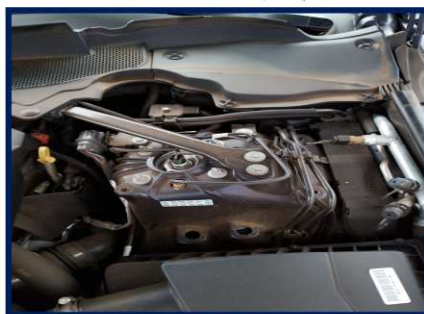
Torre amort diant/esquer

| TORRE DO AMORTECEDOR DIANTEI. ESQ. : | SEM AVARIAS APARENTES |

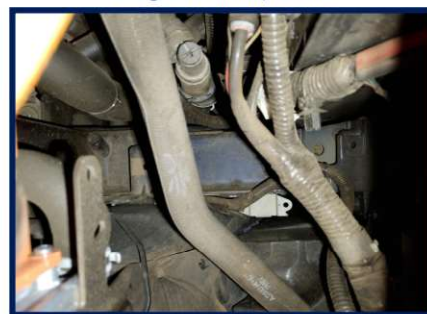
Longarina dianti/direita

| LONGARINA DIANTEI. DIR. : | SEM AVARIAS APARENTES |

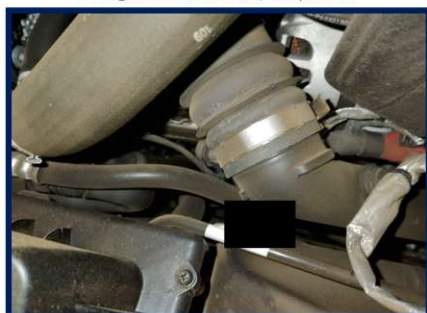
Longarina dianteira/esquerda

| LONGARINA DIANTEI. ESQ. : | SEM AVARIAS APARENTES |

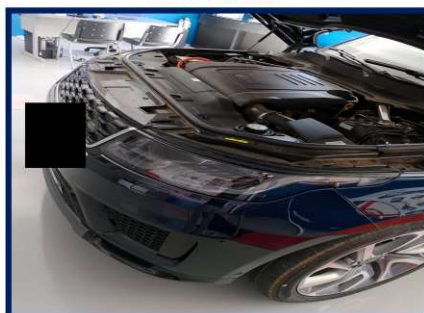
Painel Dianteiro

| PAINEL DIANT. INF./SUP. OU ALMA DO PARACHOQUE: | SEM AVARIAS APARENTES |

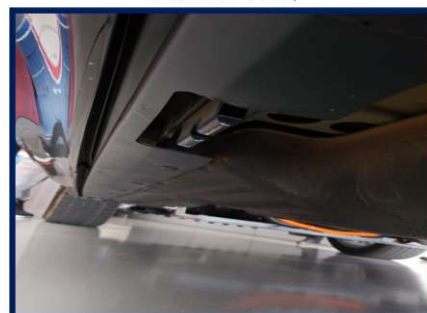
Caixa De Ar Esq

| CAIXA DE AR ESQUERDA . : | SEM AVARIAS APARENTES |

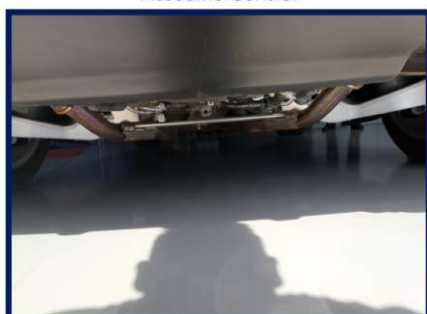
Assoalho Central

| ASSOALHO DO MONOBLOCO (HABITÁCULO, ÁREA VISÍVEL) . : | SEM AVARIAS APARENTES (ÁREA VISÍVEL) |

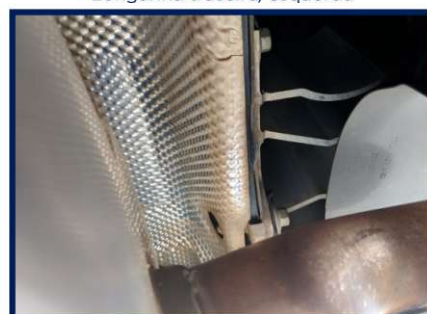
Longarina traseira/esquerda

| LONGARINA TRASEI. ESQ. : | SEM AVARIAS APARENTES |

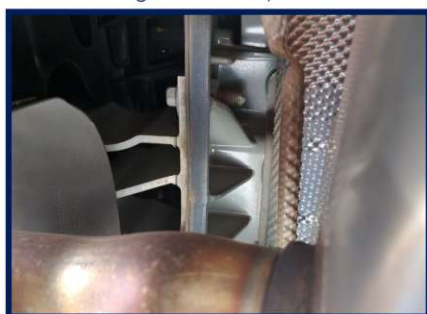
Longarina traseira/direita

| LONGARINA TRASEI. DIR. : | SEM AVARIAS APARENTES |

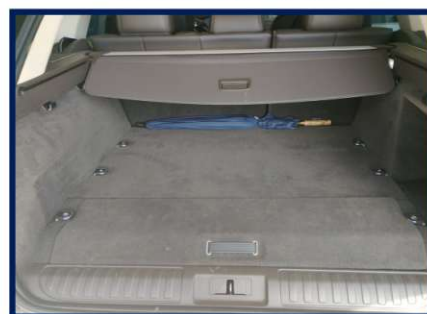
Assoalho Int. Portamalas

| ASSOALHO DO PORTAMALAS / CAÇAMBA . : | SEM AVARIAS APARENTES (ÁREA VISÍVEL) |

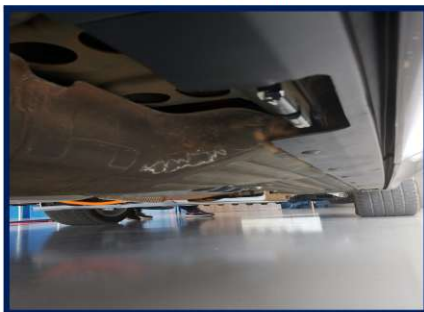
CAIXA DE AR DIR.

| CAIXA DE AR DIREITA . : | SEM AVARIAS APARENTES |
