# LAUDO DE VISTORIA VEICULAR

MÁXIMA OSASCO

Máxima Visão Serviços de Vistoria

| [REDACTED] | | Marca/Modelo<br>I/BMW X5 M50D | Ano Fabricação/Modelo<br>2019/2019 | Município/UF<br>OSASCO/SP |

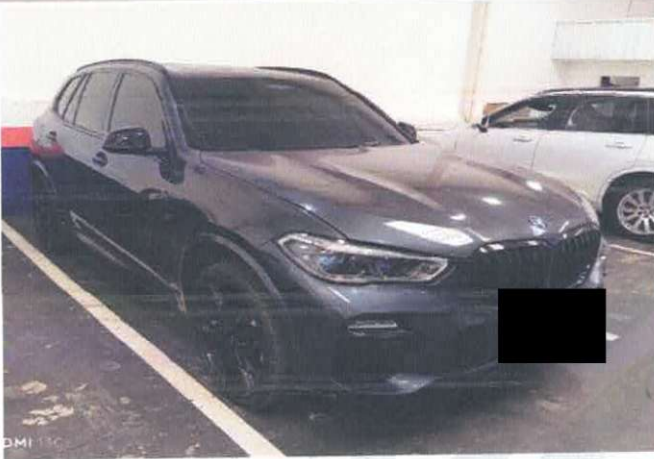
Dianteira

Veículo examinado encontra-se com avaria na dianteira, alma do parachoque dianteira recuperada;

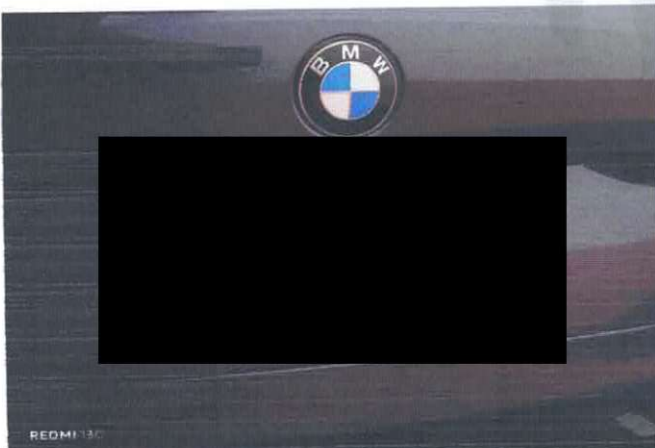
107 - Placa e tarjeta em conformidade (ok)
