## SITUAÇÃO GERAL

APROVADO

## DADOS GERAIS DO VEÍCULO

| MODELO: | PORSCHE CAYENNE GT CP |

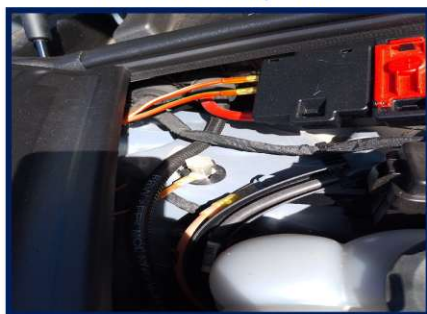
Torre amort diant/direita

| TORRE DO AMORTECEDOR DIANTEI. DIR. : | SEM AVARIAS APARENTES |

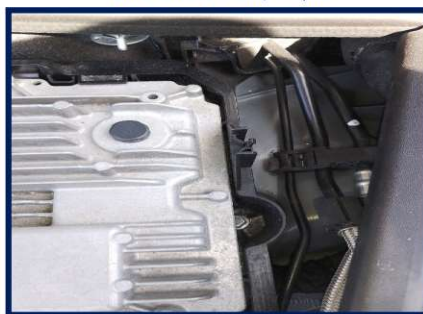
Torre amort diant/esquer

| TORRE DO AMORTECEDOR DIANTEI. ESQ. : | SEM AVARIAS APARENTES |

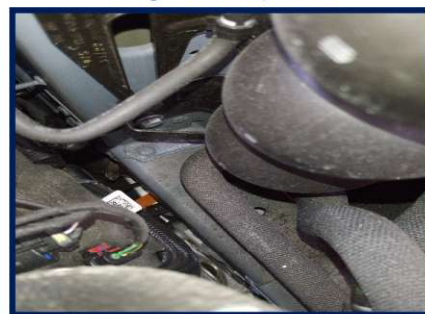
Longarina dianti/direita

| LONGARINA DIANTEI. DIR. : | SEM AVARIAS APARENTES |

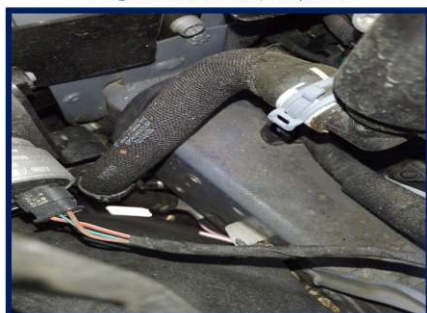
Longarina dianteira/esquerda

| LONGARINA DIANTEI. ESQ. : | SEM AVARIAS APARENTES |

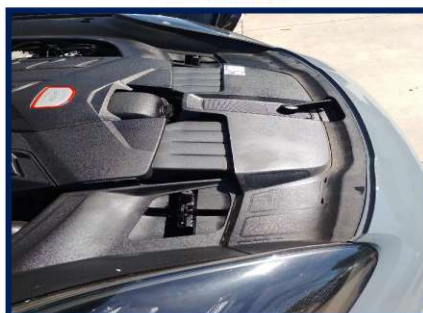
Painel Dianteiro

| PAINEL DIANT. INF./SUP. OU ALMA DO PARACHOQUE: | SEM AVARIAS APARENTES |

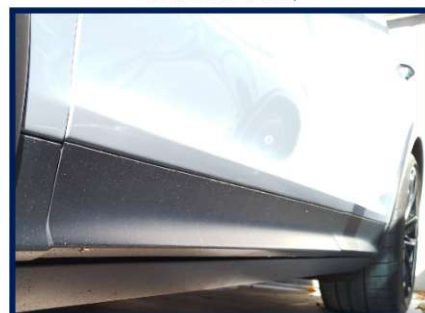
Caixa De Ar Esq

| CAIXA DE AR ESQUERDA . : | SEM AVARIAS APARENTES |

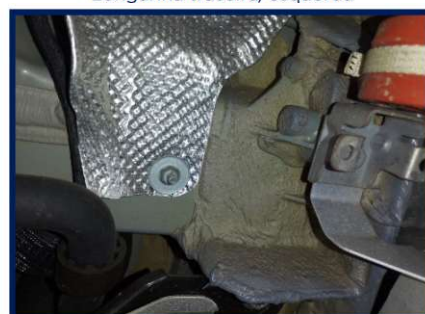
Longarina traseira/esquerda

| LONGARINA TRASEI. ESQ. : | SEM AVARIAS APARENTES |

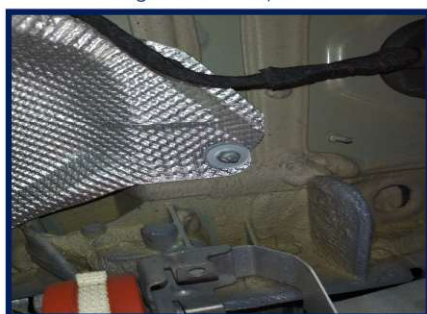
Longarina traseira/direita

| LONGARINA TRASEI. DIR. : | SEM AVARIAS APARENTES |

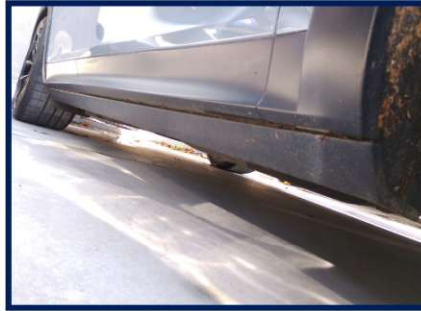
CAIXA DE AR DIR.

| CAIXA DE AR DIREITA . : | SEM AVARIAS APARENTES |
