MODELO DO VEÍCULO: BMW/320I GP FLEX

**VISTORIA**  
**CERTICAR**

Vistorias Automotivas

| DATA DE VISTORIA: | 10/12/2025 17:10:53 |

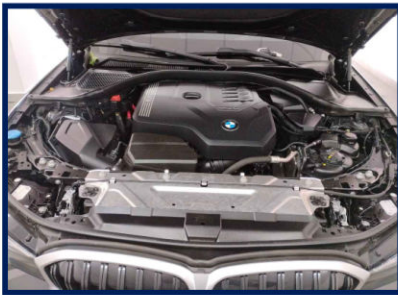
Câmbio

NUMERAÇÃO OBSTRUÍDA (ITEM EXCLUÍDO DO PARECER)

NÃO POSSUI CADASTRO NA BIN

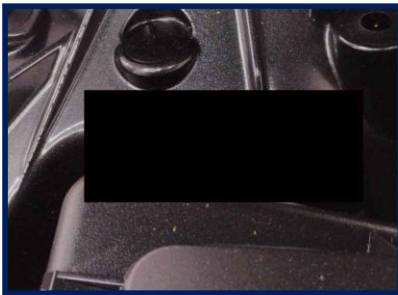
Etiqueta ETA Motor

ETA MOTOR : \_\_\_\_\_ ETA DENTRO DOS PADRÕES / NUMERAÇÃO COINCIDE COM O CHASSI

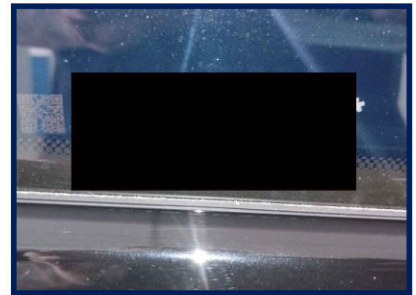
Gravação do vidro

GRAVAÇÃO NÃO ORIGINAL / COINCIDE COM O CHASSI

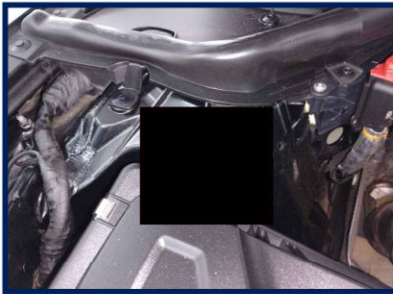
Torre amort diant/direita

SEM AVARIAS APARENTES

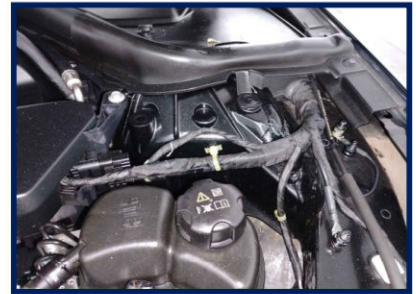
Torre amort diant/esquer

SEM AVARIAS APARENTES

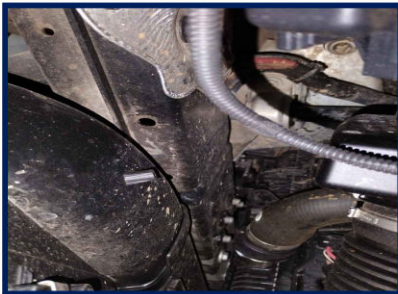
Longarina dianti/direita

SEM AVARIAS APARENTES

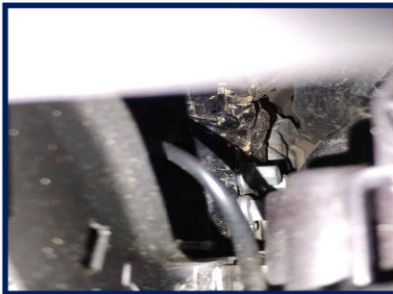
Longarina dianteira/esquerda

SEM AVARIAS APARENTES

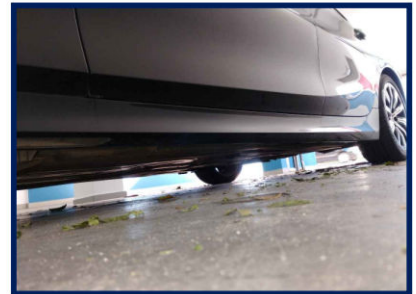
Caixa De Ar Esq

SEM AVARIAS APARENTES

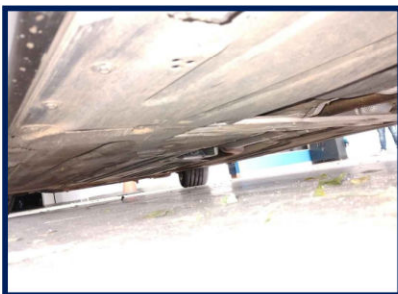
Assoalho Central

ASSOALHO DO MONOBLOCO (HABITÁCULO, ÁREA VISÍVEL) . : SEM AVARIAS APARENTES (ÁREA VISÍVEL)

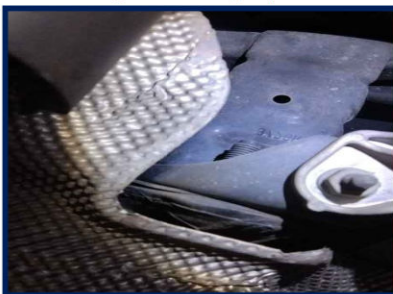
Longarina traseira/esquerda

SEM AVARIAS APARENTES

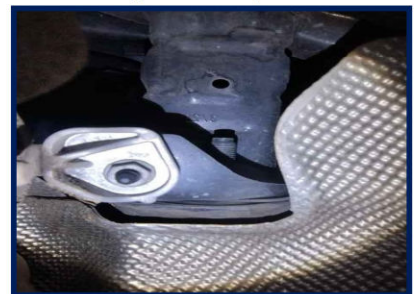
Longarina traseira/direita

SEM AVARIAS APARENTES

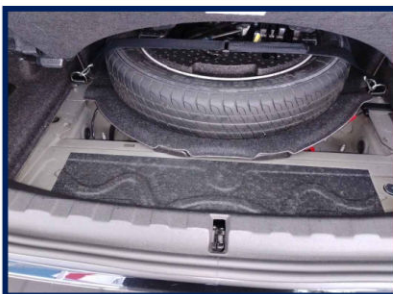
Assoalho Int. Portamalas

ASSOALHO DO PORTAMALAS / CAÇAMBA . : SEM AVARIAS APARENTES (ÁREA VISÍVEL)

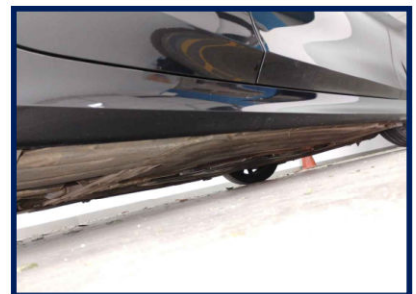
CAIXA DE AR DIR.

SEM AVARIAS APARENTES

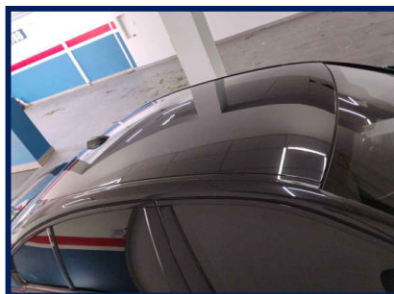
FOLHA DO TETO . : SEM AVARIAS APARENTES (ÁREA VISÍVEL)
