APROVADO

## DADOS GERAIS DO VEÍCULO

| DATA DE VISTORIA: | 28/11/2025 13:48:19 |
| MODELO: | I/M.BENZ GLC2504MATIC |

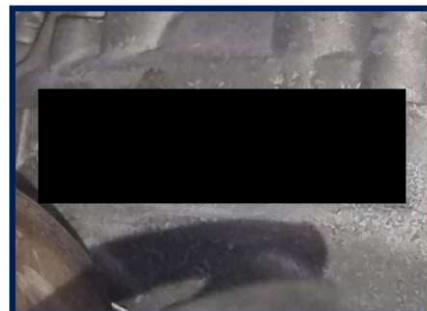
Motor

DENTRO DOS PADRÕES HABITUAIS DO FABRICANTE

É A MESMA QUE CONSTA NA BIN OU CRLV

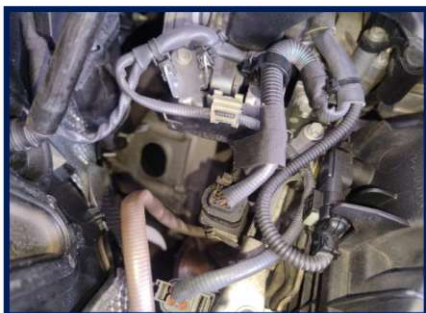
Câmbio

NUMERAÇÃO OBSTRUÍDA (ITEM EXCLUÍDO DO PARECER)

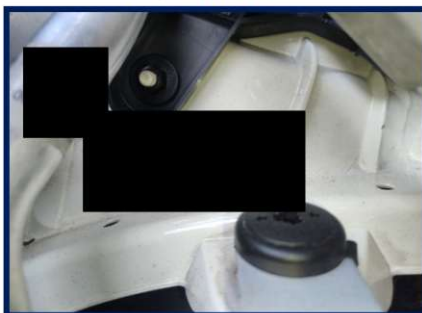
Etiqueta ETA Motor

ETA DENTRO DOS PADRÕES / NUMERAÇÃO COINCIDE COM O CHASSI

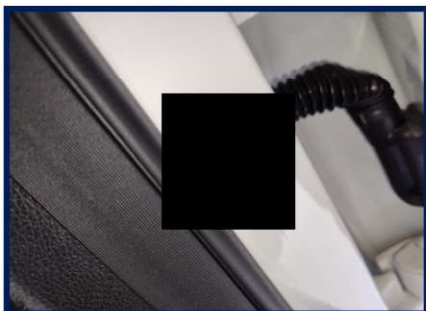
Foto eta coluna

ETA DENTRO DOS PADRÕES / NUMERAÇÃO COINCIDE COM O CHASSI

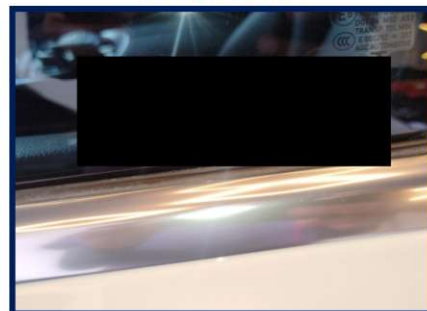
Gravação do vidro

GRAVAÇÃO ORIGINAL / COINCIDE COM O CHASSI

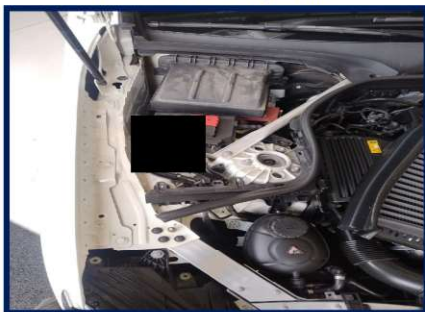
Torre amort diant/direita

| TORRE DO AMORTECEDOR DIANTEI. DIR. : | SEM AVARIAS APARENTES |

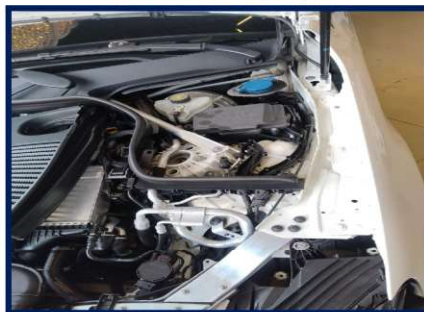
Torre amort diant/esquer

| TORRE DO AMORTECEDOR DIANTEI. ESQ. : | SEM AVARIAS APARENTES |

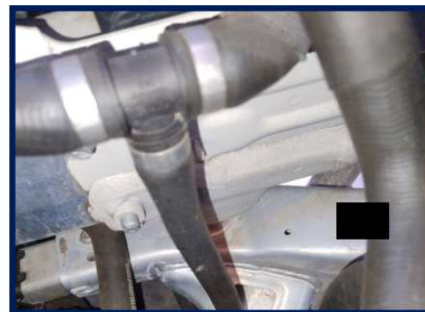
Longarina dianti/direita

| LONGARINA DIANTEI. DIR. : | SEM AVARIAS APARENTES |

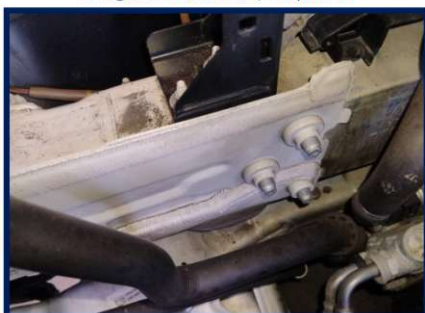
Longarina dianteira/esquerda

| LONGARINA DIANTEI. ESQ. : | SEM AVARIAS APARENTES |

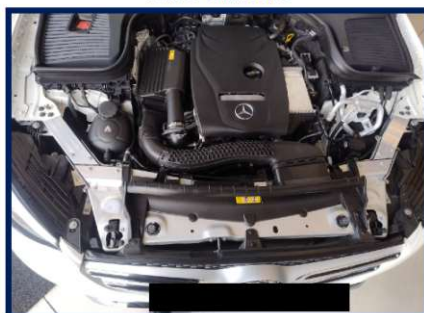
Painel Dianteiro

| PAINEL DIANT. INF./SUP. OU ALMA DO PARACHOQUE: | SEM AVARIAS APARENTES |

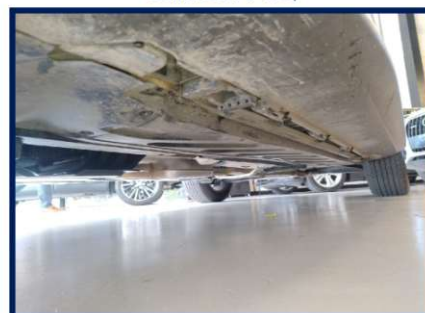
Caixa De Ar Esq

| CAIXA DE AR ESQUERDA. : | SEM AVARIAS APARENTES |

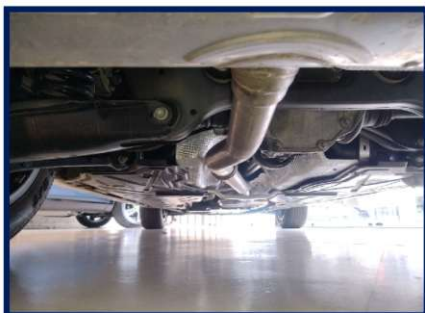
Assoalho Central

| ASSOALHO DO MONOBLOCO (HABITÁCULO, ÁREA VISÍVEL) . : | SEM AVARIAS APARENTES (ÁREA VISÍVEL) |

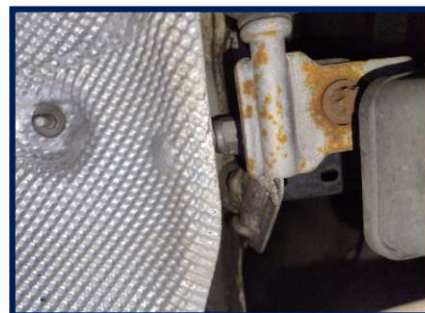
Longarina traseira/esquerda

| LONGARINA TRASEI. ESQ. : | SEM AVARIAS APARENTES |

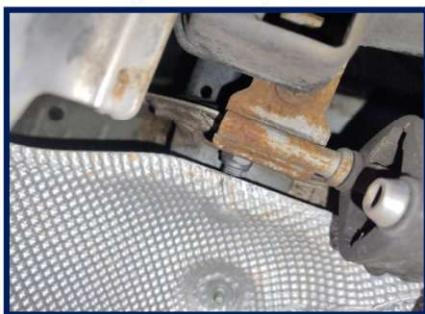
Longarina traseira/direita

| LONGARINA TRASEI. DIR. : | SEM AVARIAS APARENTES |

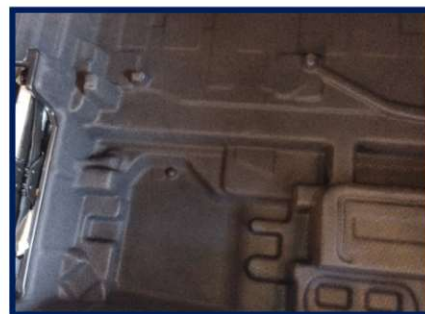
Assoalho Int. Portamalas

| ASSOALHO DO PORTAMALAS / CAÇAMBA . : | SEM AVARIAS APARENTES (ÁREA VISÍVEL) |

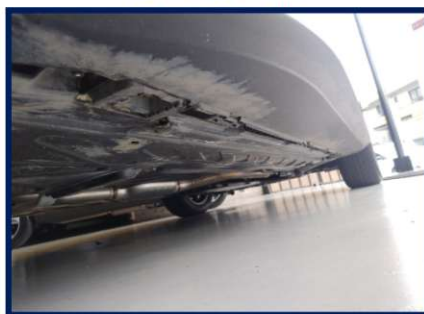
CAIXA DE AR DIR.

| CAIXA DE AR DIREITA. : | SEM AVARIAS APARENTES |
