APROVADO

NO. LAUDO: [REDACTED]  
DATA DE VISTORIA: 22/12/2025 11:21  
UNIDADE: GOIANIA - JARDIM AMERICA  
PRESTADOR DE SERVIÇO: SV GOIANIA VISTORIAS AUTOMOTIVAS LTDA - ME  
CNPJ: [REDACTED]  
CLIENTE CONTRATANTE: [REDACTED]

MARCA: BMW  
MODELO: X5 XDRIVE50E MSP  
COR: BRANCA  
ANO FABRICAÇÃO: 2023  
ANO MODELO: 2024  
PLACA: [REDACTED]  
RENAVAM: [REDACTED]  
KM: 21805  
COMBUSTÍVEL: OUTROS

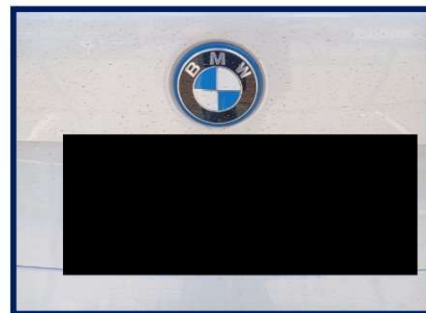
Placa

PLACA DENTROS DOS PADRÕES

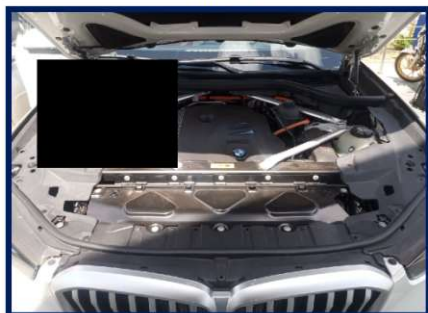
Câmbio

OBSTRUIDO S/ ACESSO

NUMERAÇÃO OBSTRUÍDA (ITEM EXCLUÍDO DO PARECER)

NÃO POSSUI CADASTRO NA BIN

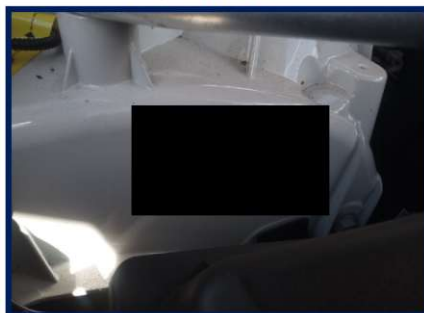
Etiqueta ETA Motor

ETA DENTRO DOS PADRÕES / NUMERAÇÃO COINCIDE COM O CHASSI

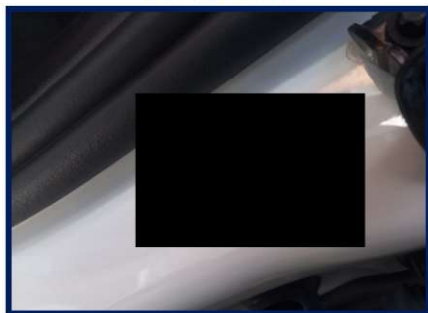
Foto eta coluna

ETA DENTRO DOS PADRÕES / NUMERAÇÃO COINCIDE COM O CHASSI

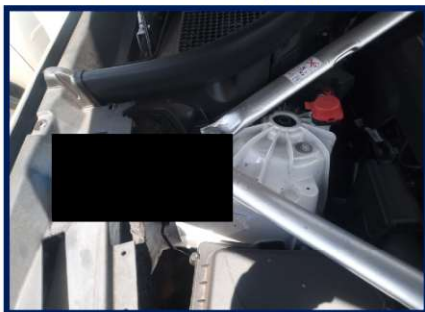
Torre amort diant/direita

| TORRE DO AMORTECEDOR DIANTEI. DIR. : | SEM AVARIAS APARENTES |

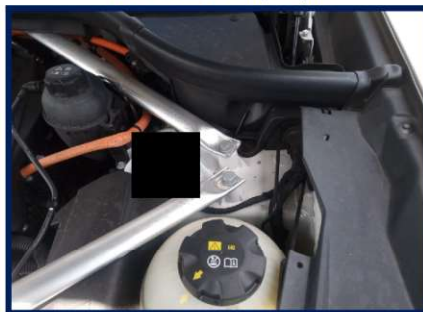
Torre amort diant/esquer

| TORRE DO AMORTECEDOR DIANTEI. ESQ. : | SEM AVARIAS APARENTES |

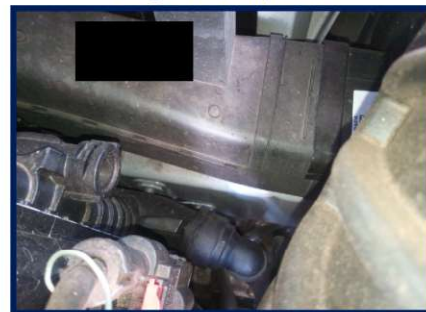
Longarina dianti/direita

| LONGARINA DIANTEI. DIR. : | SEM AVARIAS APARENTES |

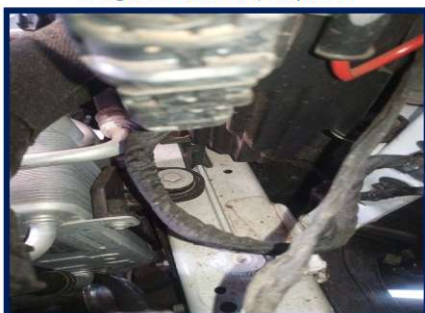
Longarina dianteira/esquerda

| LONGARINA DIANTEI. ESQ. : | SEM AVARIAS APARENTES |

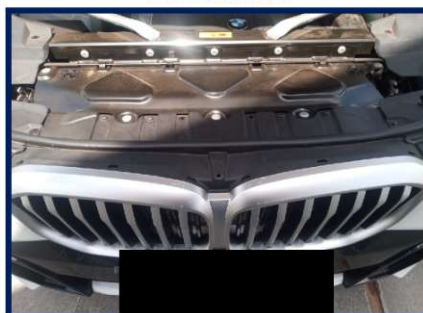
Painel Dianteiro

| PAINEL DIANT. INF./SUP. OU ALMA DO PARACHOQUE: | SEM AVARIAS APARENTES |

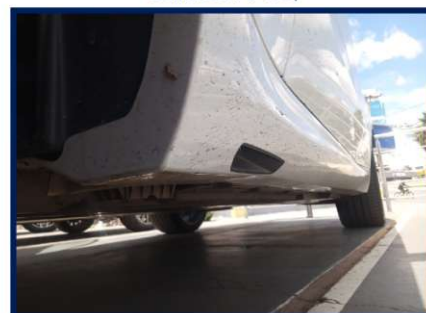
Caixa De Ar Esq

| CAIXA DE AR ESQUERDA. : | SEM AVARIAS APARENTES |

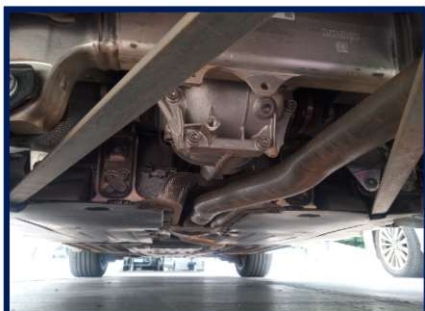
Assoalho Central

| ASSOALHO DO MONOBLOCO (HABITÁCULO, ÁREA VISÍVEL) . : | SEM AVARIAS APARENTES (ÁREA VISÍVEL) |

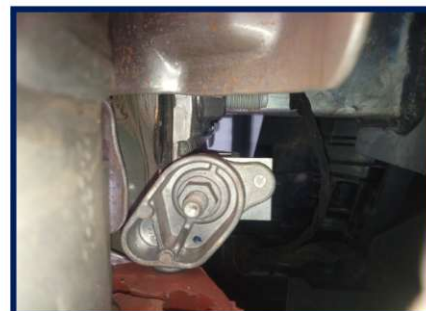
Longarina traseira/esquerda

| LONGARINA TRASEI. ESQ. : | SEM AVARIAS APARENTES |

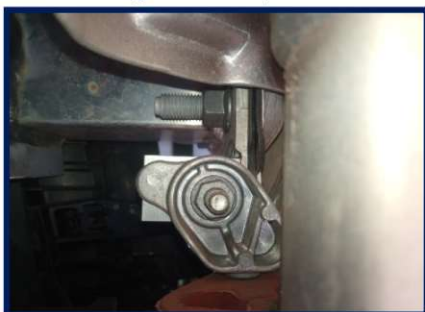
Longarina traseira/direita

| LONGARINA TRASEI. DIR. : | SEM AVARIAS APARENTES |

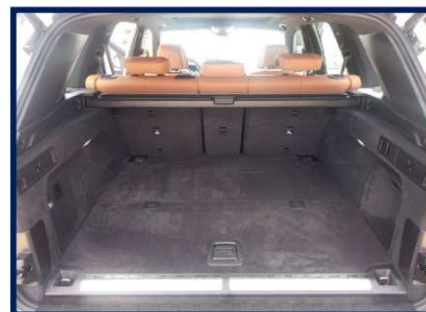
Assoalho Int. Portamalas

| ASSOALHO DO PORTAMALAS / CAÇAMBA . : | SEM AVARIAS APARENTES (ÁREA VISÍVEL) |

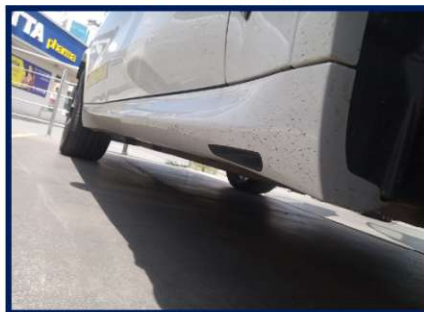
CAIXA DE AR DIR.

| CAIXA DE AR DIREITA. : | SEM AVARIAS APARENTES |
