## SITUAÇÃO GERAL

**APROVADO**

## DADOS GERAIS DO VEÍCULO

| MODELO: | HONDA / HR-V EXL HS |

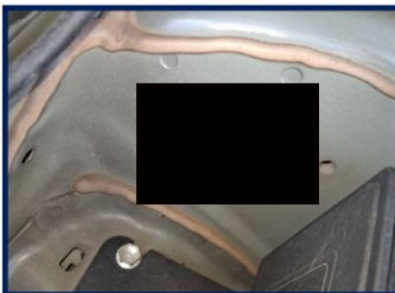
Etiqueta ETA Motor

ETA DENTRO DOS PADRÕES / NUMERAÇÃO COINCIDE COM O CHASSI

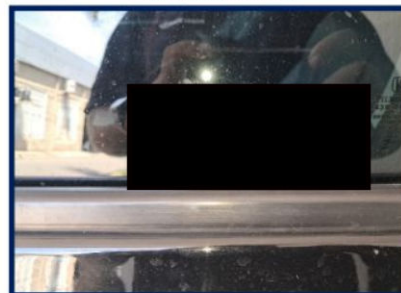
Gravação do vidro

GRAVAÇÃO ORIGINAL / COINCIDE COM O CHASSI

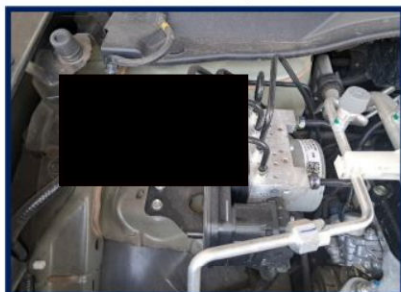
Torre amort diant/direita

| TORRE DO AMORTECEDOR DIANTEI. DIR. : | SEM AVARIAS APARENTES |

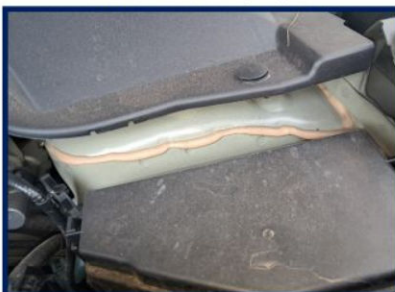
Torre amort diant/esquer

| TORRE DO AMORTECEDOR DIANTEI. ESQ. : | SEM AVARIAS APARENTES |

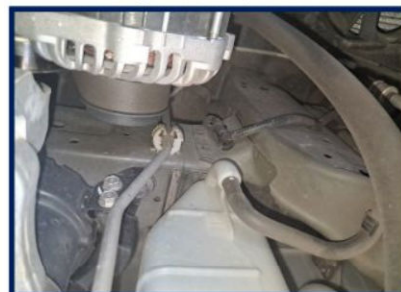
Longarina dianti/direita

| LONGARINA DIANTEI. DIR. : | SEM AVARIAS APARENTES |

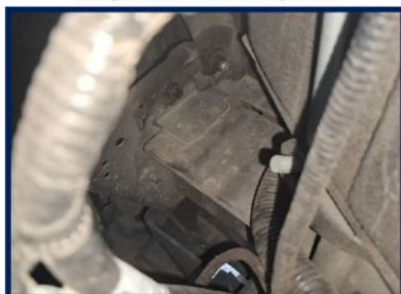
Longarina dianteira/esquerda

| LONGARINA DIANTEI. ESQ. : | SEM AVARIAS APARENTES |

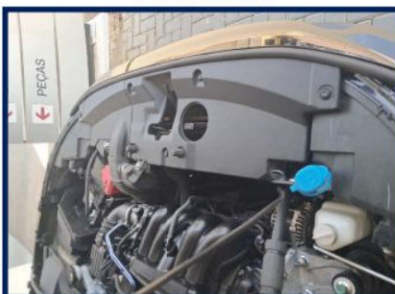
Painel Dianteiro

| PAINEL DIANT. INF./SUP. OU ALMA DO PARACHOQUE: | SEM AVARIAS APARENTES |

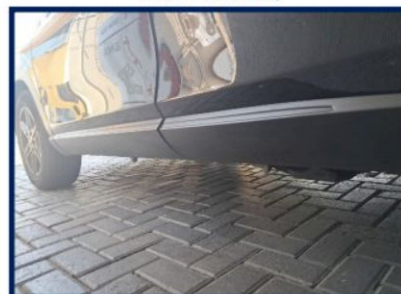
Caixa De Ar Esq

| CAIXA DE AR ESQUERDA . : | SEM AVARIAS APARENTES |

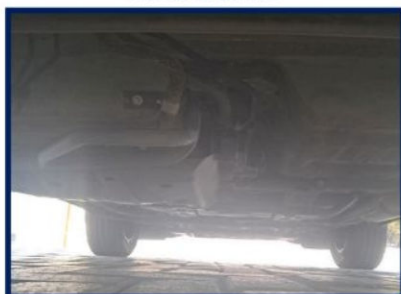
Assoalho Central

| ASSOALHO DO MONOBLOCO (HABITÁCULO, ÁREA VISÍVEL) . : | SEM AVARIAS APARENTES (ÁREA VISÍVEL) |

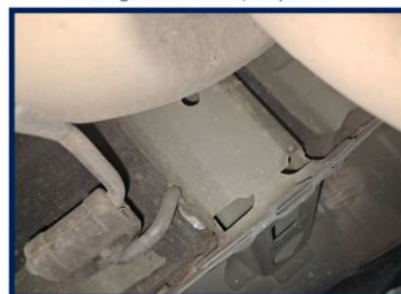
Longarina traseira/esquerda

| LONGARINA TRASEI. ESQ. : | SEM AVARIAS APARENTES |

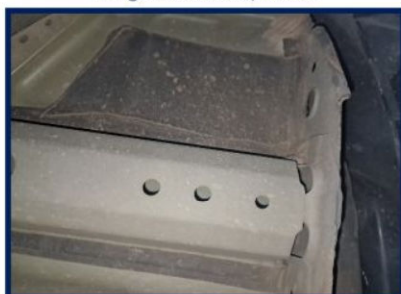
Longarina traseira/direita

| LONGARINA TRASEI. DIR. : | SEM AVARIAS APARENTES |

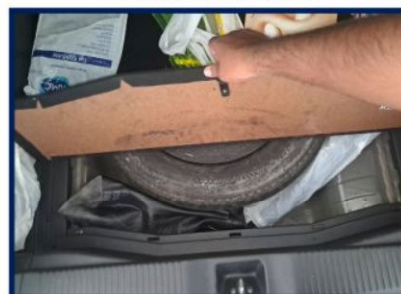
Assoalho Int. Portamalas

| ASSOALHO DO PORTAMALAS / CAÇAMBA . : | SEM AVARIAS APARENTES (ÁREA VISÍVEL) |

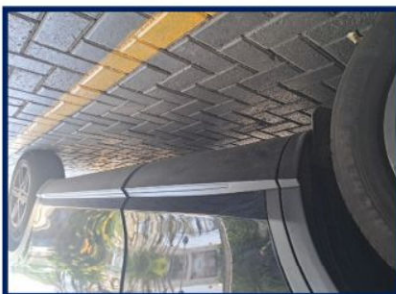
CAIXA DE AR DIR.

| CAIXA DE AR DIREITA . : | SEM AVARIAS APARENTES |
