## LAUDO DE VISTORIA CAUTELAR

**Desconhecido/I/PORSCHE CAYENNE CP PHE**  
**2023/ 2023 - Cinza - GASOLINA/ELETRICO**

**APROVADO**

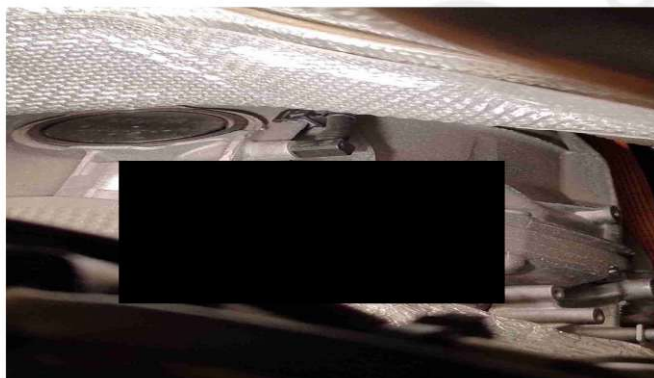
Gravação do Câmbio

✓ - 066.1 Gravação identificadora obstruída/sem acesso

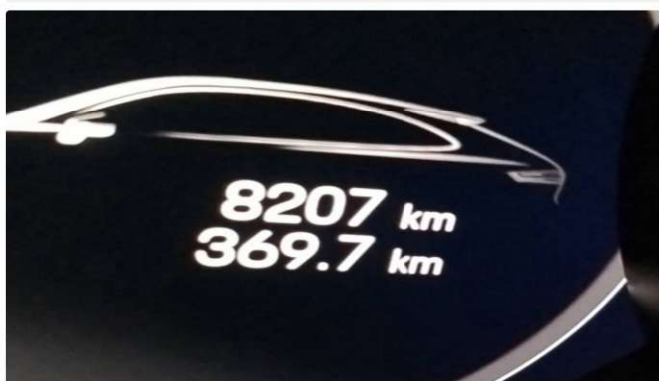
Hodômetro

✓ 249 - Registro fotografado/observado.
