**APROVADO**

## DADOS GERAIS DO VEÍCULO

| DATA DE VISTORIA: | 05/12/2025 11:27:58 |
| MODELO: | JEEP JEEP/COMPASS LIMITED F |

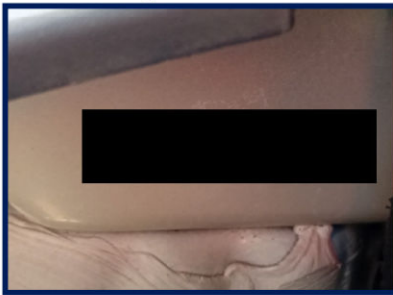
Etiqueta ETA Motor

ETA MOTOR : ETA DENTRO DOS PADRÕES / NUMERAÇÃO COINCIDE COM O CHASSI  
ETA BATENTE DA PORTA : ETA DENTRO DOS PADRÕES / NUMERAÇÃO COINCIDE COM O CHASSI  
ETA ASSOALHO : NÃO OBRIGATÓRIO  
PLAQUETA ANO FABRICAÇÃO : NÃO OBRIGATÓRIO

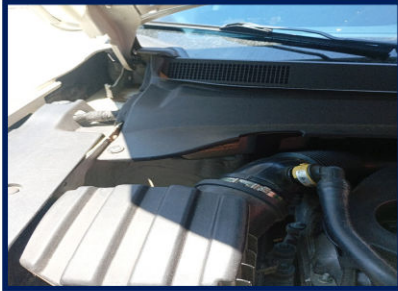
Torre amort diant/direita

| TORRE DO AMORTECEDOR DIANTEI. DIR.: | SEM AVARIAS APARENTES |

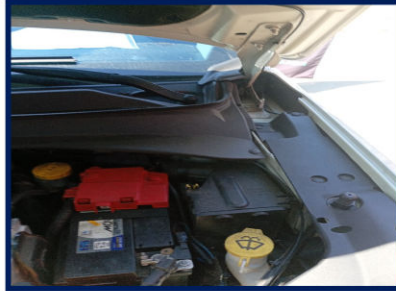
Torre amort diant/esquer

| TORRE DO AMORTECEDOR DIANTEI. ESQ.: | SEM AVARIAS APARENTES |

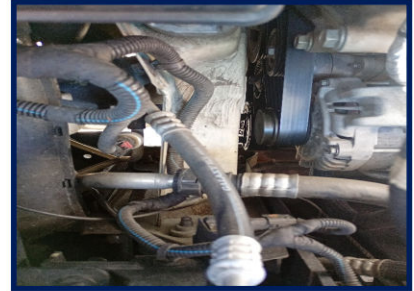
Longarina dianti/direita

| LONGARINA DIANTEI. DIR.: | SEM AVARIAS APARENTES |

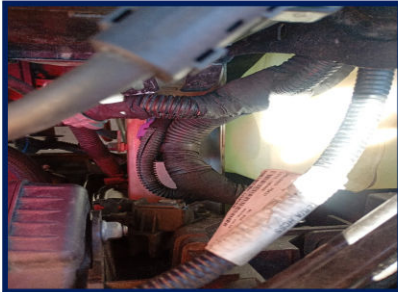
Longarina dianteira/esquerda

| LONGARINA DIANTEI. ESQ.: | SEM AVARIAS APARENTES |

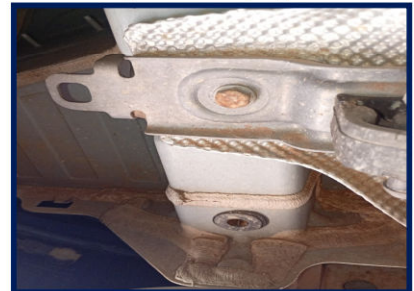
Longarina traseira/esquerda

| LONGARINA TRASEI. ESQ.: | SEM AVARIAS APARENTES |

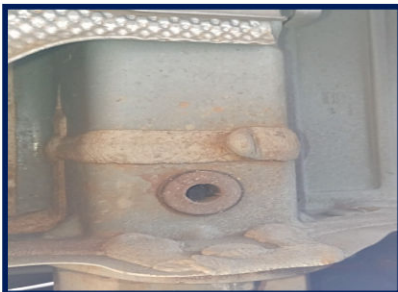
Longarina traseira/direita

| LONGARINA TRASEI. DIR.: | SEM AVARIAS APARENTES |

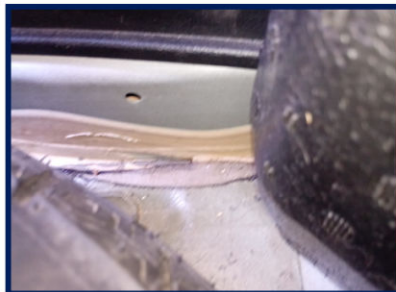
Junção Assoalho/Painel Tras

| PAINEL TRASEIRO.: | RECUPERADO |

FOLHA DA LATERAL TRASEIRA LADO ESQUERDO, PAINEL TRASEIRO, ASSOALHO DO PORTA MALAS REPARADO .

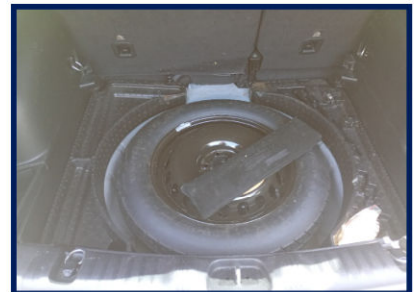
Assoalho Int. Portamalas

| ASSOALHO DO PORTAMALAS / CAÇAMBA.: | REPARADO |
