**DADOS GERAIS:**

| DATA: | 28/11/2025 10:52:31 | STATUS: | APROVADO |

**DADOS DO VEÍCULO:**

| FABRICANTE/MARCA: | TOYOTA | MODELO/VERSÃO: | I/TOYOTA HILUXSW4 SRV4X4 |

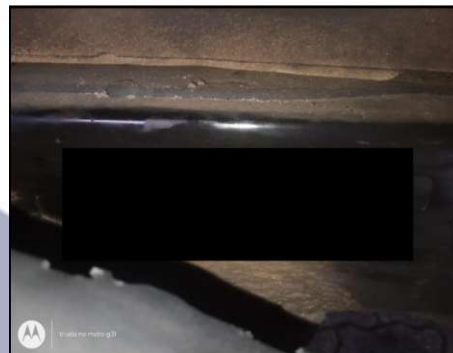
CHASSI

310-Numeração é a mesma que consta cadastrada no bin

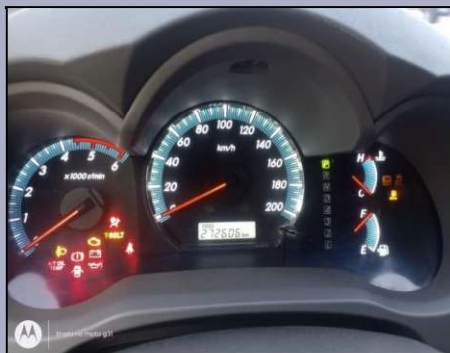
HODÔMETRO

| Nº DO CÂMBIO NA BIN: | N/I | KM: | 272606 |

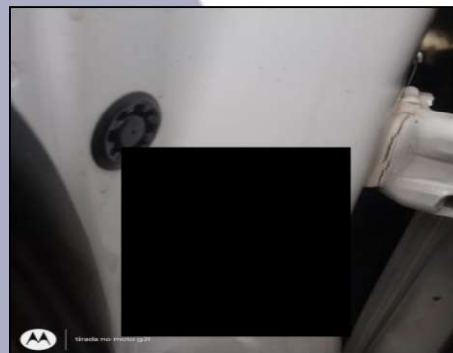
ETIQUETA\_VIS\_COLUNA

510-Original

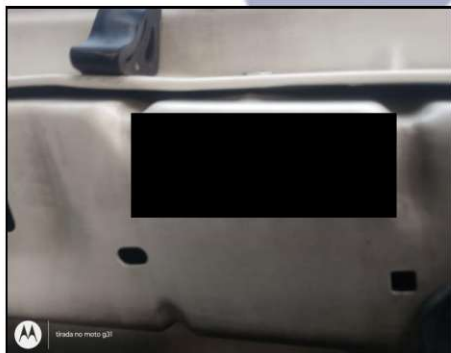
ETIQUETA\_VIS\_MOTOR

501-Original

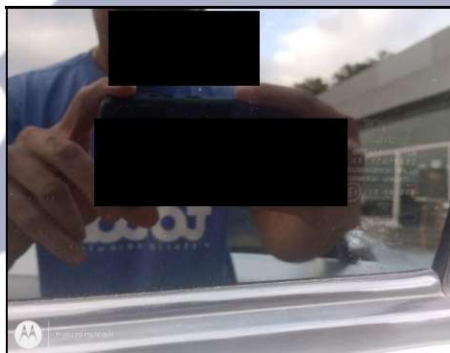
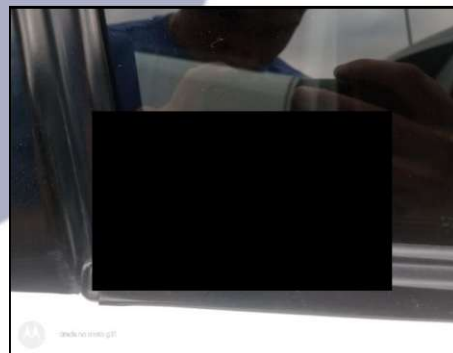
GRAVAÇÃO DE VIDRO

605-Original/dentro do padrão

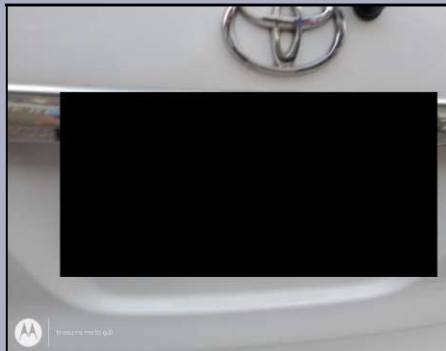
PLACA

101-Placa e tarjeta em conformidades (ok).
