# RELATÓRIO DE VISTORIA CAUTELAR

Relatório de Vistoria Cautelar

| <b>Marca/Modelo:</b><br>AUDI A3 SPB 2.0T FSI | <b>Combustível:</b><br>GASOLINA | <b>Placa:</b><br>[REDACTED] | <b>Data Emissão CRLV:</b><br>30/09/2025 |

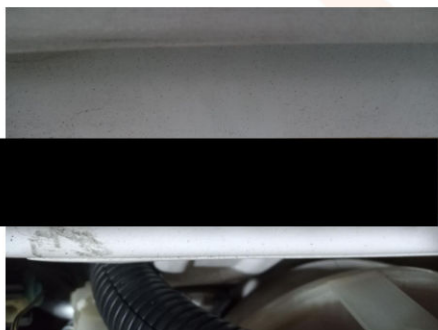
Chassi

APÓS DETIDA ANÁLISE DA GRAVAÇÃO DE IDENTIFICAÇÃO DO CHASSI DO VEÍCULO EXAMINADO, UTILIZANDO-SE PROCEDIMENTOS E EQUIPAMENTOS ADEQUADOS, PODE-SE AFIRMAR QUE ESTA IDENTIFICAÇÃO ENCONTRA-VA:

ÍNTEGRA, SEM VESTÍGIOS APARENTES DE ADULTERAÇÃO.
