## VISTORIA CAUTELAR

| DADOS DO VEÍCULO | | | | | | |
|---|---|---|---|---|---|---|
| | | | | GASOLINA | M.BENZ | I/M.BENZ<br>A250TURBOSPORT |
| 2017 | 2017 | 0 | AZUL | | | 73410 |

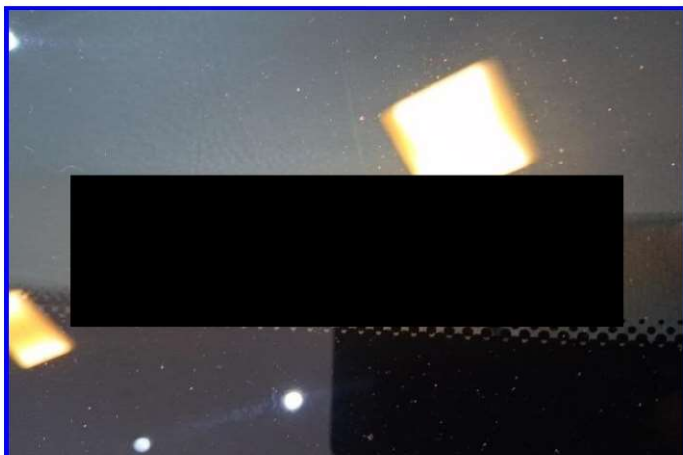
GRAVACAO PARA BRISA

| Itens Verificados | Status | Descrição |
|---|---|---|
| 510-VIDRO DIANTEIRO (PÁRA-BRISA): | ⚠ ATENÇÃO | 514 Vidro não original |

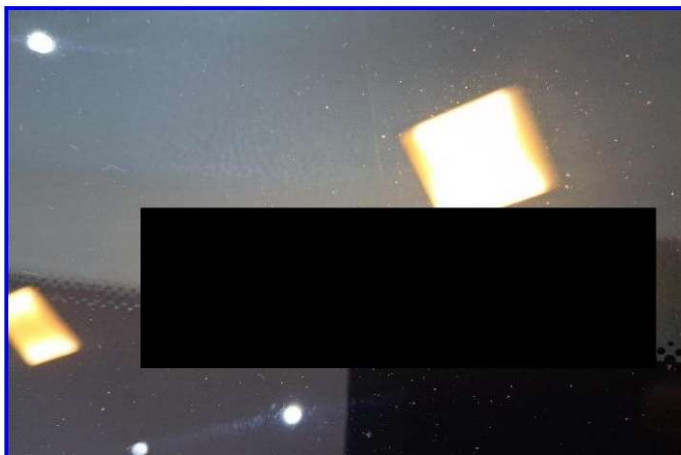
GRAVAÇÃO DOS VIDROS

| Itens Verificados | Status | Descrição |
|---|---|---|
| 500-CONDIÇÃO DA GRAVAÇÃO DO CHASSI NOS VIDROS / VIN: | ✗ ATENÇÃO | |

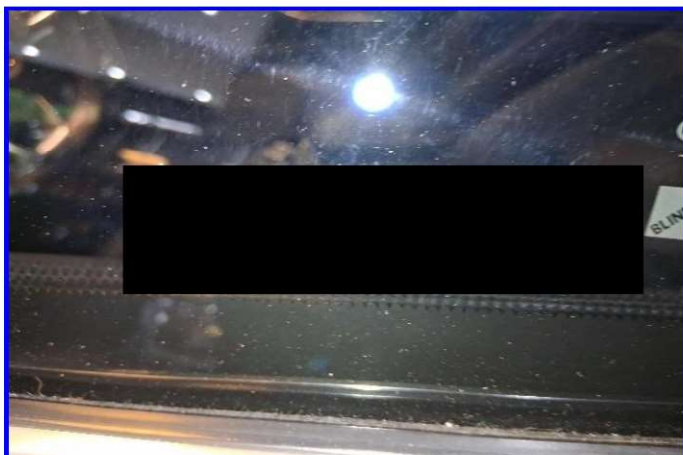
VIDRO DIANTEIRO ESQUERDO

| Itens Verificados | Status | Descrição |
|---|---|---|
| 520-VIDRO DA PORTA DIANTEIRA ESQUERDA: | ⚠ ATENÇÃO | 524 Vidro não original |

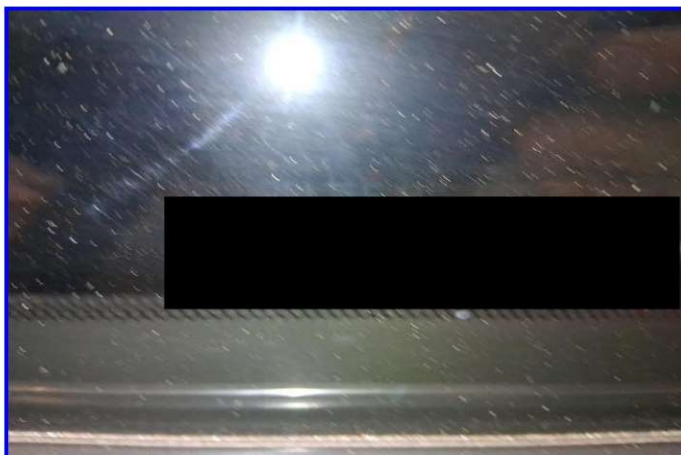
VIDRO TRASEIRO ESQUERDO

| Itens Verificados | Status | Descrição |
|---|---|---|
| 530-VIDRO DA PORTA TRASEIRA ESQUERDA: | ⚠ ATENÇÃO | 534 Vidro não original |

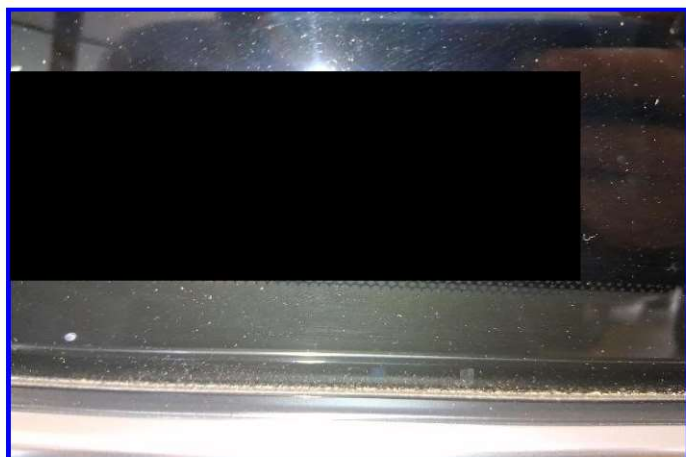
VIDRO TRASEIRO DIREITO

| Itens Verificados | Status | Descrição |
|---|---|---|
| 570-VIDRO DA PORTA TRASEIRA DIREITA: | ⚠ ATENÇÃO | 574 Vidro não original |

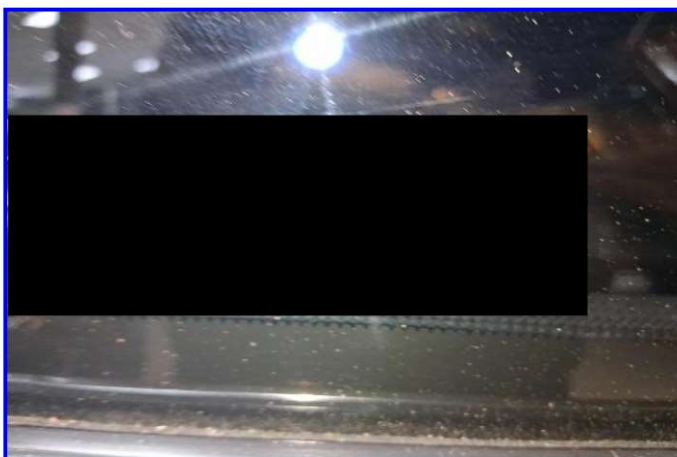
VIDRO DIANTEIRO DIREITO

| Itens Verificados | Status | Descrição |
|---|---|---|
| 580-VIDRO DA PORTA DIANTEIRA DIREITA: | ⚠ ATENÇÃO | 584 Vidro não original |
