APROVADO

## DADOS GERAIS DO VEÍCULO

| DATA DE VISTORIA: | 24/11/2025 12:40:03 |
| MODELO: | PAJERO SPORT LEGND |

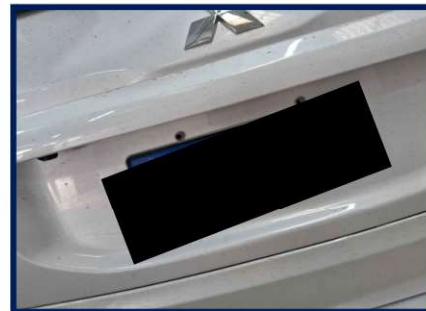
Placa

PLACA DENTROS DOS PADRÕES

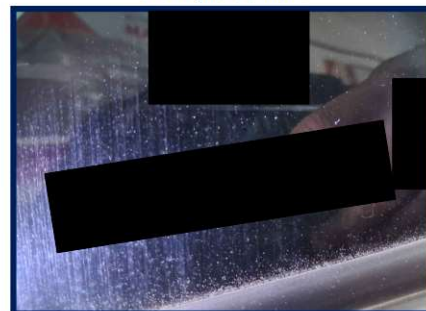
Gravação do vidro

GRAVAÇÃO ORIGINAL / COINCIDE COM O CHASSI

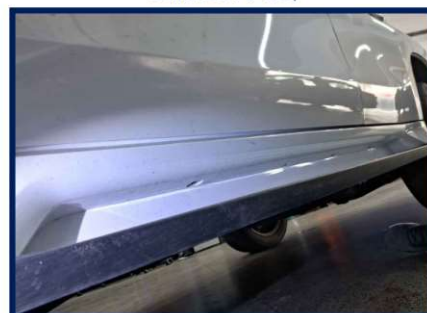
Caixa De Ar Esq

| CAIXA DE AR ESQUERDA . : | SEM AVARIAS APARENTES |

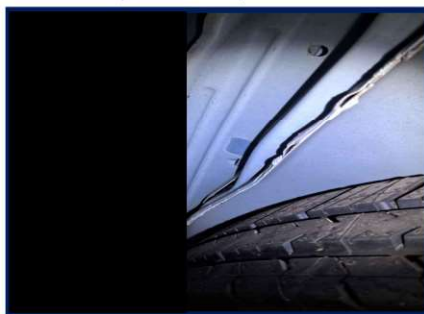
Junção Assoalho/Painel Tras

| PAINEL TRASEIRO . : | SEM AVARIAS APARENTES |

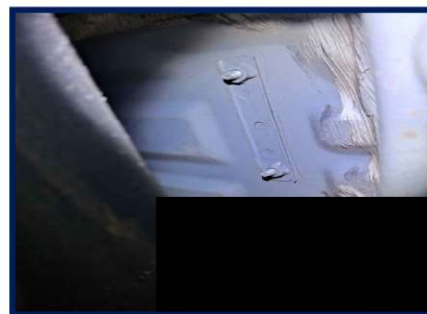
Assoalho Int. Portamalas

| ASSOALHO DO PORTAMALAS / CAÇAMBA . : | SEM AVARIAS APARENTES (ÁREA VISÍVEL) |

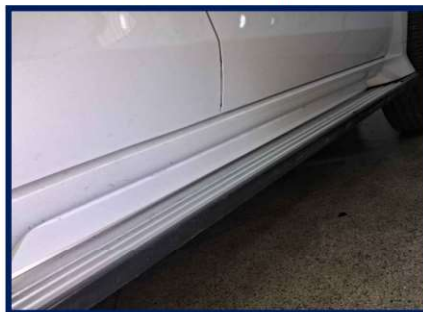
CAIXA DE AR DIR.

| CAIXA DE AR DIREITA . : | SEM AVARIAS APARENTES |
