## APRESENTAÇÃO

## DADOS GERAIS DO VEÍCULO

| MODELO: | TOYOTA/COROLLA GRS |

## RESUMO DE STATUS

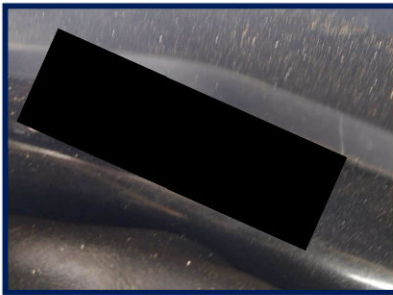
Etiqueta ETA Motor

ETA MOTOR : ETA DENTRO DOS PADRÕES / NUMERAÇÃO COINCIDE COM O CHASSI  
ETA BATENTE DA PORTA : ETA DENTRO DOS PADRÕES / NUMERAÇÃO COINCIDE COM O CHASSI  
ETA ASSOALHO : NÃO OBRIGATÓRIO  
PLAQUETA ANO FABRICAÇÃO : NÃO OBRIGATÓRIO

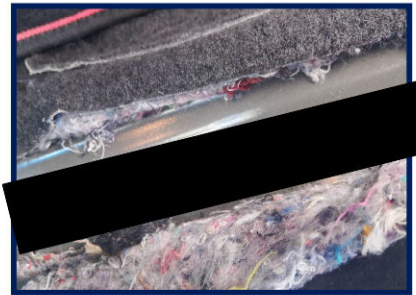
Chassi

NUMERAÇÃO IDENTIFICADORA : DENTRO DOS PADRÕES HABITUAIS DO FABRICANTE  
CHAPA SUPORTE : REGIÃO ÍNTEGRA

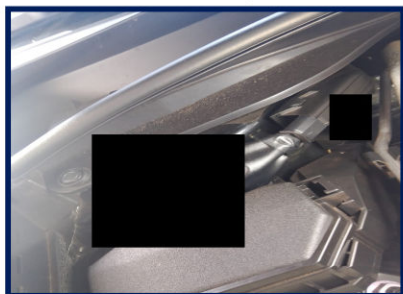
Torre amort diant/direita

| TORRE DO AMORTECEDOR DIANTEI. DIR. : | SEM AVARIAS APARENTES |

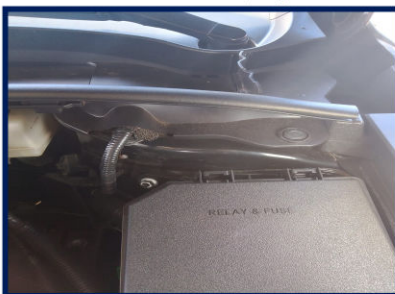
Torre amort diant/esquer

| TORRE DO AMORTECEDOR DIANTEI. ESQ. : | SEM AVARIAS APARENTES |

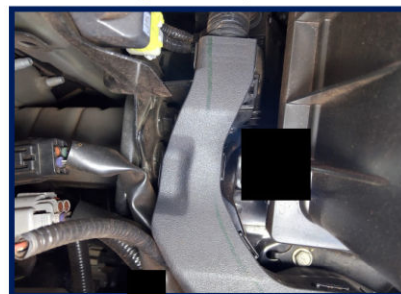
Longarina dianti/direita

| LONGARINA DIANTEI. DIR. : | SEM AVARIAS APARENTES |

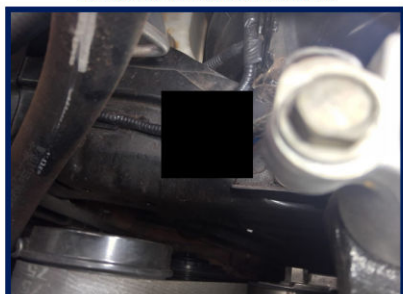
Longarina dianteira/esquerda

| LONGARINA DIANTEI. ESQ. : | SEM AVARIAS APARENTES |

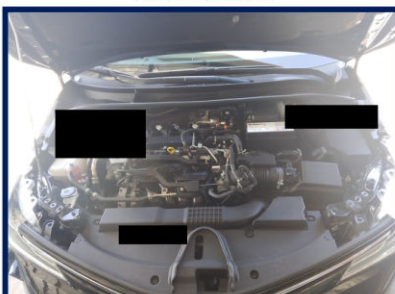
Painel Dianteiro

| PAINEL DIANT. INF./SUP. OU ALMA DO PARACHOQUE: | SEM AVARIAS APARENTES |

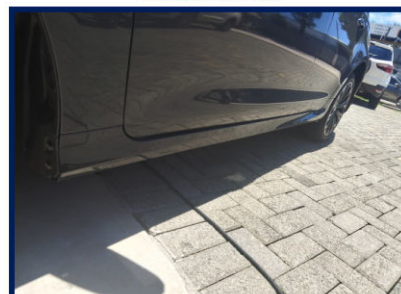
Caixa De Ar Esq

| CAIXA DE AR ESQUERDA . : | SEM AVARIAS APARENTES |

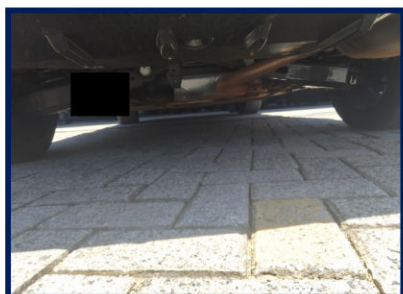
Assoalho Central

| ASSOALHO DO MONOBLOCO (HABITÁCULO, ÁREA VISÍVEL) . : | SEM AVARIAS APARENTES (ÁREA VISÍVEL) |

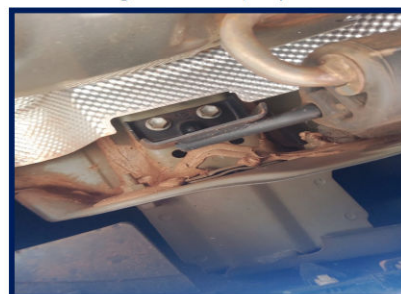
Longarina traseira/esquerda

| LONGARINA TRASEI. ESQ. : | SEM AVARIAS APARENTES |

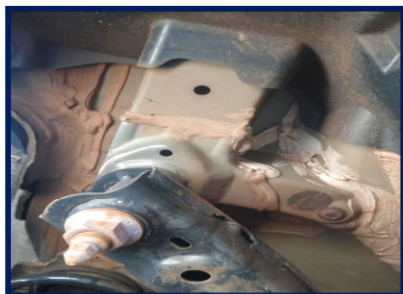
Longarina traseira/direita

| LONGARINA TRASEI. DIR. : | SEM AVARIAS APARENTES |

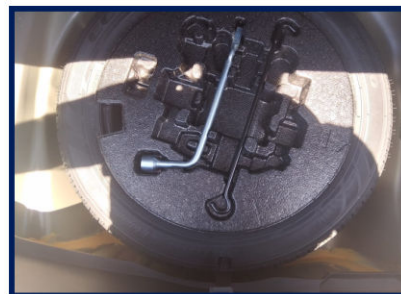
Assoalho Int. Portamalas

| ASSOALHO DO PORTAMALAS / CAÇAMBA . : | SEM AVARIAS APARENTES (ÁREA VISÍVEL) |

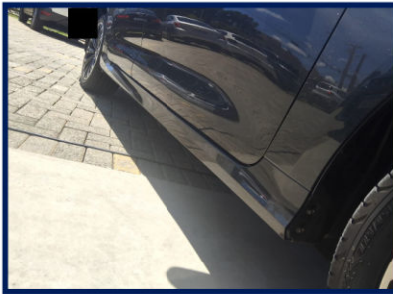
CAIXA DE AR DIR.

| CAIXA DE AR DIREITA . : | SEM AVARIAS APARENTES |
