## SITUAÇÃO GERAL

APROVADO

NO. LAUDO: [REDACTED]  
DATA DE VISTORIA: 23/01/2026 13:41  
UNIDADE: TAUBATÉ  
PRESTADOR DE SERVIÇO: SUPERVISAO VALE VISTORIA VEICULAR LTDA - ME  
CNPJ: [REDACTED]  
CLIENTE CONTRATANTE: [REDACTED]

MARCA: BMW  
MODELO: I/BMW 530E  
COR: PRETA  
ANO FABRICAÇÃO: 2022  
ANO MODELO: 2022  
PLACA: [REDACTED]  
RENAVAM: [REDACTED]  
KM: 31193  
COMBUSTÍVEL: GASOLINA/ELETRICO

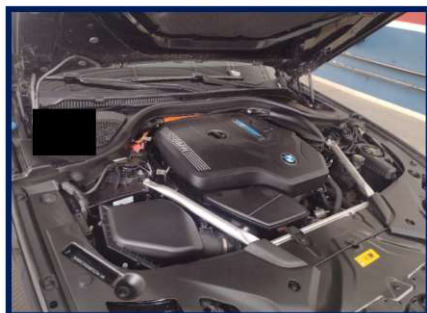
Câmbio

NUMERAÇÃO OBSTRUÍDA (ITEM EXCLUÍDO DO PARECER)

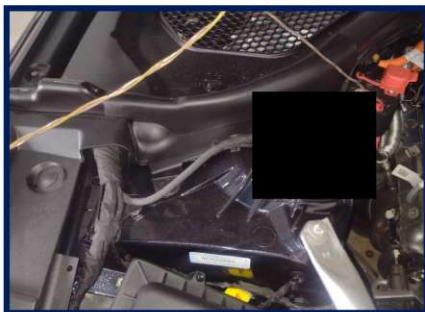
Torre amort diant/direita

| TORRE DO AMORTECEDOR DIANTEI. DIR. : | SEM AVARIAS APARENTES |

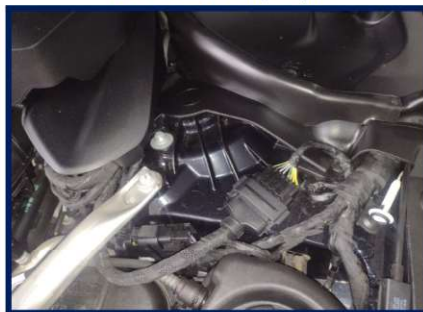
Torre amort diant/esquer

| TORRE DO AMORTECEDOR DIANTEI. ESQ. : | SEM AVARIAS APARENTES |

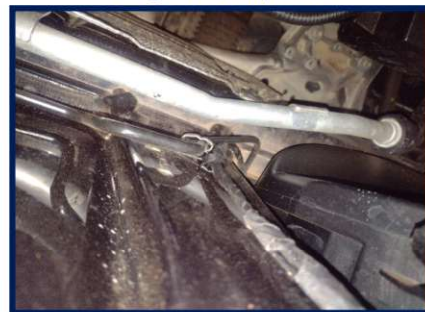
Longarina dianti/direita

| LONGARINA DIANTEI. DIR. : | SEM AVARIAS APARENTES |

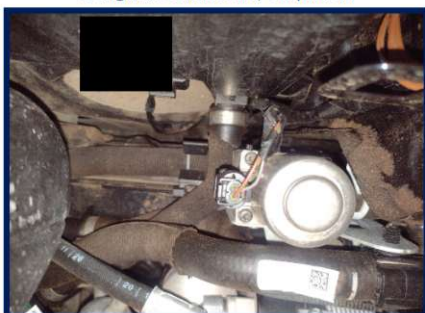
Longarina dianteira/esquerda

| LONGARINA DIANTEI. ESQ. : | SEM AVARIAS APARENTES |

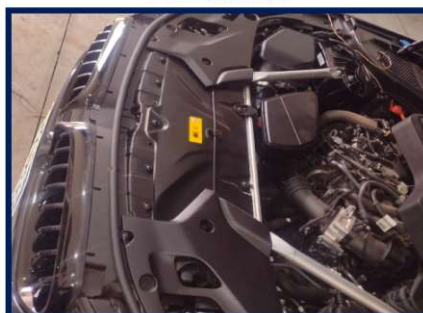
Painel Dianteiro

| PAINEL DIANT. INF./SUP. OU ALMA DO PARACHOQUE: | SEM AVARIAS APARENTES |

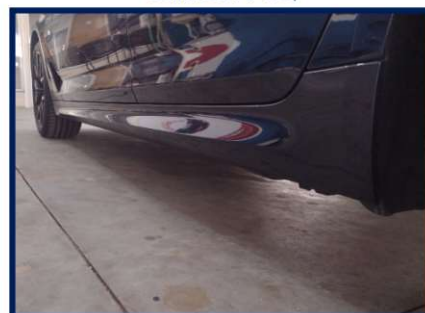
Caixa De Ar Esq

| CAIXA DE AR ESQUERDA. : | SEM AVARIAS APARENTES |

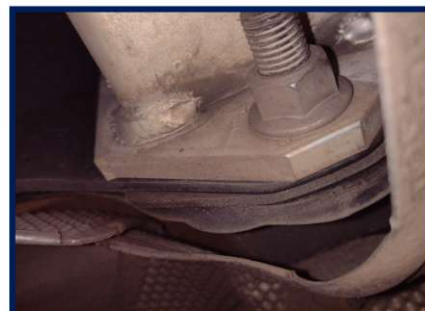
Longarina traseira/esquerda

| LONGARINA TRASEI. ESQ. : | SEM AVARIAS APARENTES |

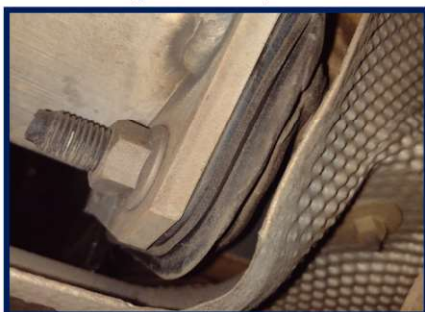
Longarina traseira/direita

| LONGARINA TRASEI. DIR. : | SEM AVARIAS APARENTES |

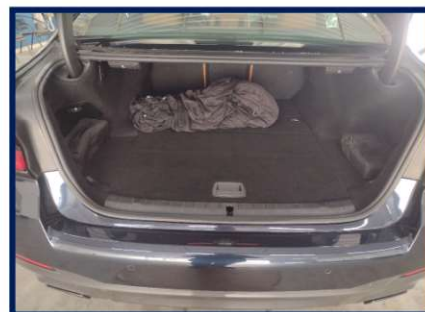
Assoalho Int. Portamalas

| ASSOALHO DO PORTAMALAS / CAÇAMBA . : | SEM AVARIAS APARENTES (ÁREA VISÍVEL) |

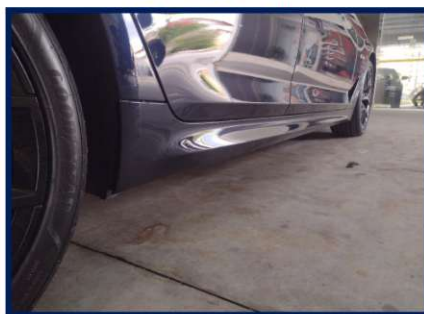
CAIXA DE AR DIR.

| CAIXA DE AR DIREITA. : | SEM AVARIAS APARENTES |
