**LAUDO DE VISTORIA CAUTELAR**

**PORSCHE/I/PORSCHE MACAN GTS**

**2016/ 2017 - Azul - Gasolina**

**APROVADO COM RESTRIÇÃO**

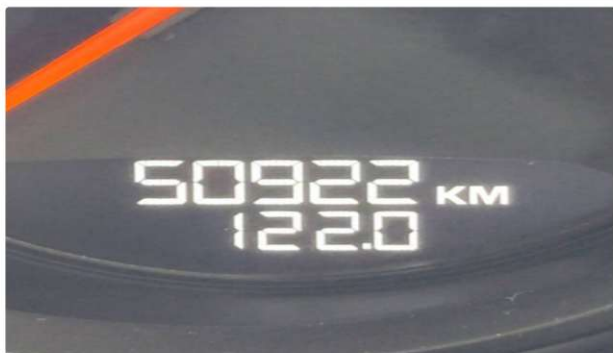
Hodômetro

✓ 249 - Registro fotografado/observado.

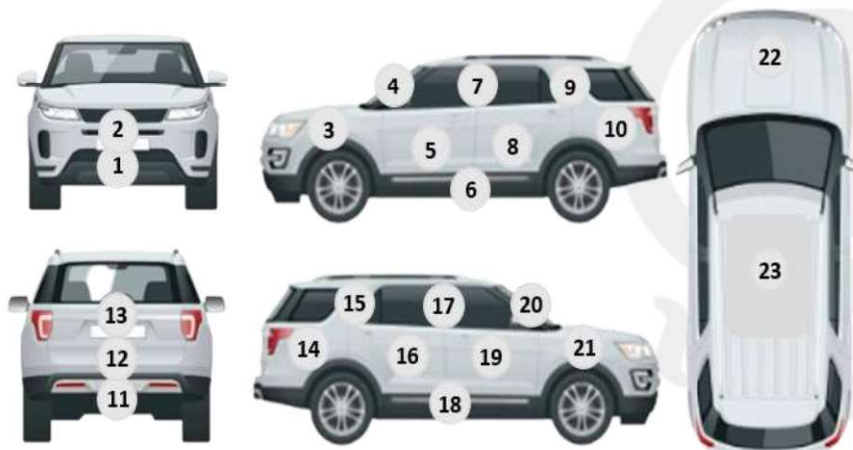
| 10 - Para lama/folha lateral traseira esquerda | Repintada |
