# VISTORIA VEICULAR

Data da Realização da Vistoria: 20/01/2026 19:57

Vistoria  
COMBO PADRÃO - VISTORIA VEICULAR

Modelo  
I/TOYOTA HILUX SWSRXA4RD

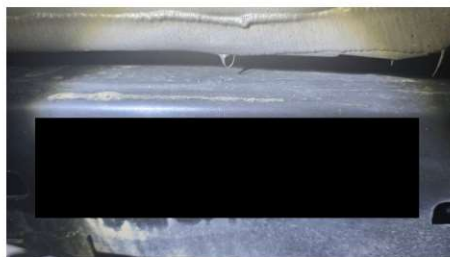
Número do chassi

✓ OK
