## SITUAÇÃO GERAL

**APROVADO**

## APRESENTAÇÃO

| MODELO: | BMW/X1 S20I ACTIVEFLEX |

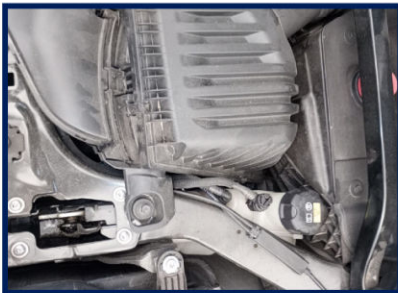
Câmbio

NUMERAÇÃO OBSTRUÍDA (ITEM EXCLUÍDO DO PARECER)

NÃO POSSUI CADASTRO NA BIN

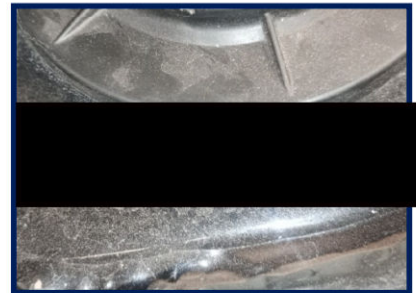
Chassi

DENTRO DOS PADRÕES HABITUAIS DO FABRICANTE

REGIÃO ÍNTEGRA

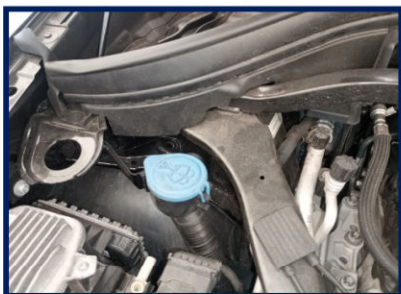
Torre amort diant/direita

| TORRE DO AMORTECEDOR DIANTEI. DIR. : | SEM AVARIAS APARENTES |

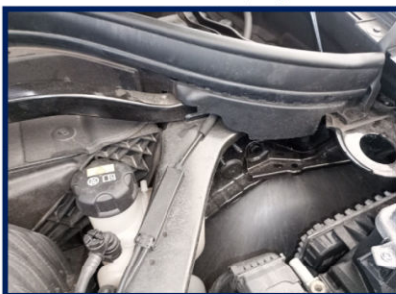
Torre amort diant/esquer

| TORRE DO AMORTECEDOR DIANTEI. ESQ. : | SEM AVARIAS APARENTES |

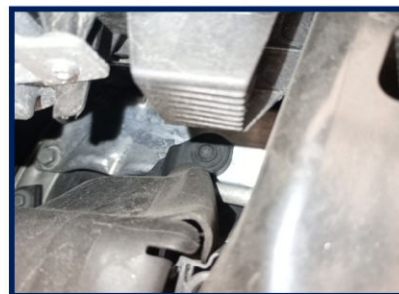
Longarina dianti/direita

| LONGARINA DIANTEI. DIR. : | SEM AVARIAS APARENTES |

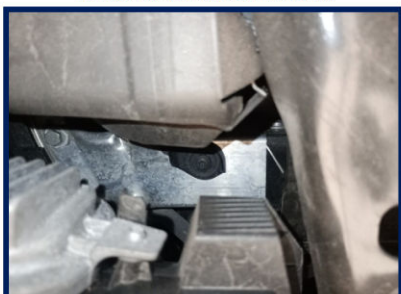
Longarina dianteira/esquerda

| LONGARINA DIANTEI. ESQ. : | SEM AVARIAS APARENTES |

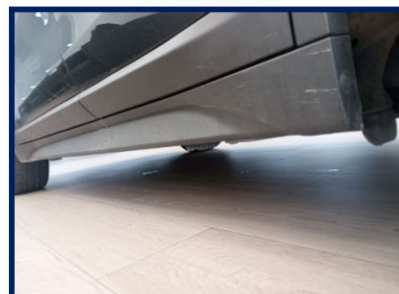
Caixa De Ar Esq

| CAIXA DE AR ESQUERDA . : | SEM AVARIAS APARENTES |

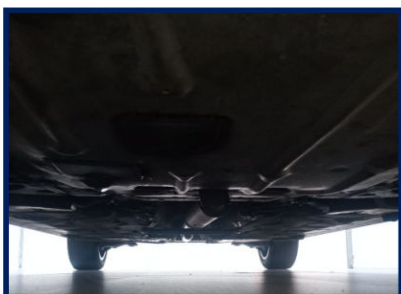
Assoalho Central

| ASSOALHO DO MONOBLOCO (HABITÁCULO, ÁREA VISÍVEL) . : | SEM AVARIAS APARENTES (ÁREA VISÍVEL) |

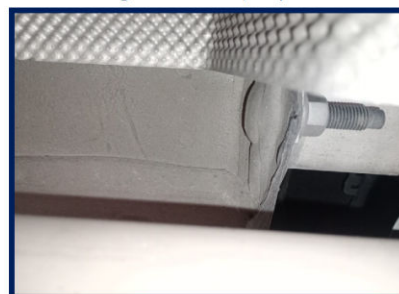
Longarina traseira/esquerda

| LONGARINA TRASEI. ESQ. : | SEM AVARIAS APARENTES |

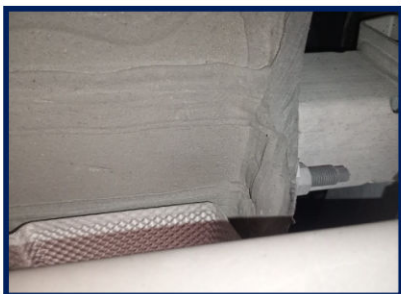
Longarina traseira/direita

| LONGARINA TRASEI. DIR. : | SEM AVARIAS APARENTES |

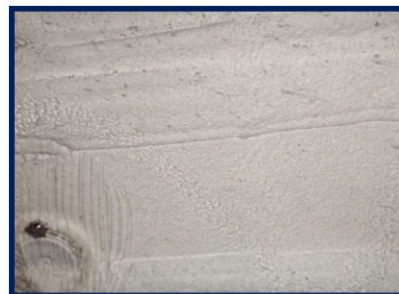
Assoalho Int. Portamalas

| ASSOALHO DO PORTAMALAS / CAÇAMBA . : | SEM AVARIAS APARENTES (ÁREA VISÍVEL) |

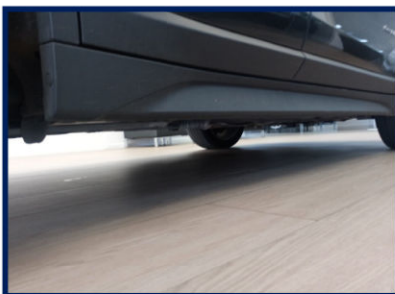
CAIXA DE AR DIR.

| CAIXA DE AR DIREITA . : | SEM AVARIAS APARENTES |
