## SITUAÇÃO GERAL

APROVADO

## DADOS GERAIS DO VEÍCULO

| MODELO: | MACAN |

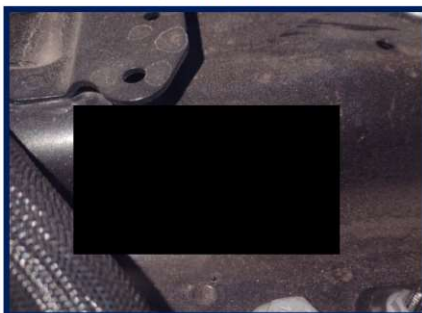
Etiqueta ETA Motor

| ETA MOTOR : | ETA DENTRO DOS PADRÕES / NUMERAÇÃO COINCIDE COM O CHASSI |

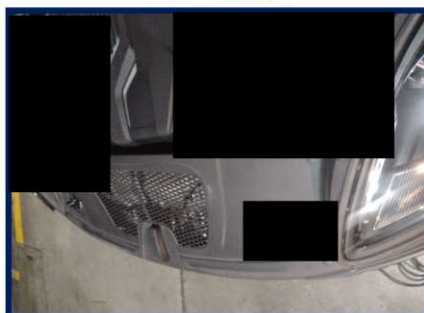
Painel Dianteiro

| PAINEL DIANT. INF./SUP. OU ALMA DO PARACHOQUE: | SEM AVARIAS APARENTES |

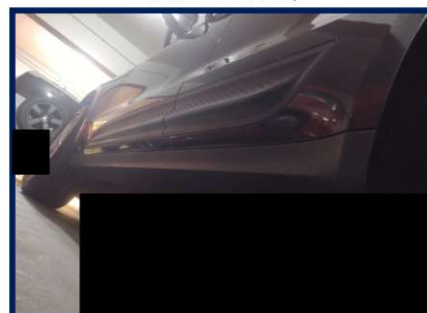
Caixa De Ar Esq

| CAIXA DE AR ESQUERDA . : | SEM AVARIAS APARENTES |

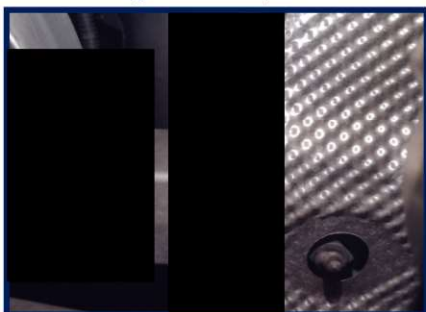
Longarina traseira/direita

| LONGARINA TRASEI. DIR. : | SEM AVARIAS APARENTES |

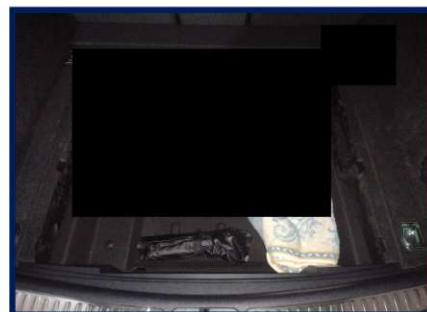
Assoalho Int. Portamalas

| ASSOALHO DO PORTAMALAS / CAÇAMBA . : | SEM AVARIAS APARENTES (ÁREA VISÍVEL) |

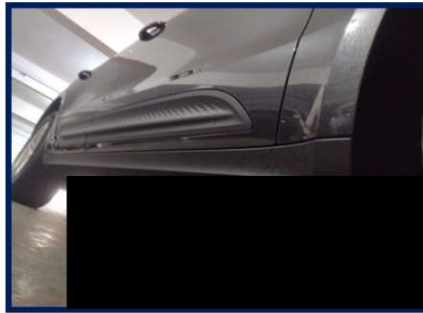
CAIXA DE AR DIR.

| CAIXA DE AR DIREITA . : | SEM AVARIAS APARENTES |
