## SITUAÇÃO GERAL

APROVADO

## DADOS GERAIS DO VEÍCULO

| MODELO: | LR DEFE900 |

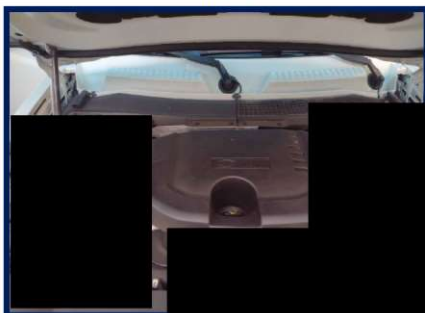
Câmbio

NUMERAÇÃO OBSTRUÍDA (ITEM EXCLUÍDO DO PARECER)

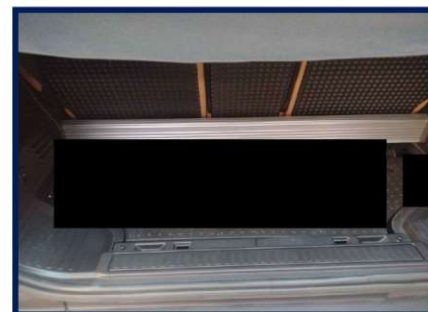
Assoalho Int. Portamalas

SEM AVARIAS APARENTES (ÁREA VISÍVEL)
