## SITUAÇÃO GERAL

## DADOS GERAIS DO VEÍCULO

| DATA DE VISTORIA: | 02/04/2025 16:37:10 |
| MODELO: | BMW X6 |

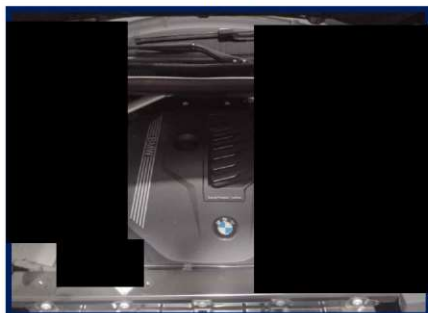
Câmbio

NUMERAÇÃO OBSTRUÍDA (ITEM EXCLUÍDO DO PARECER)

NÃO POSSUI CADASTRO NA BIN

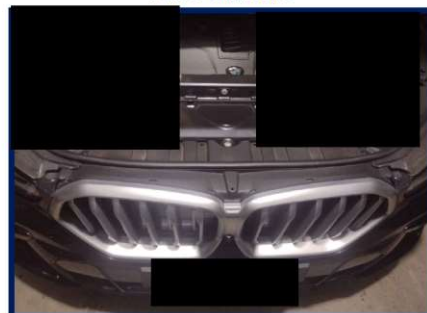
Painel Dianteiro

SEM AVARIAS APARENTES

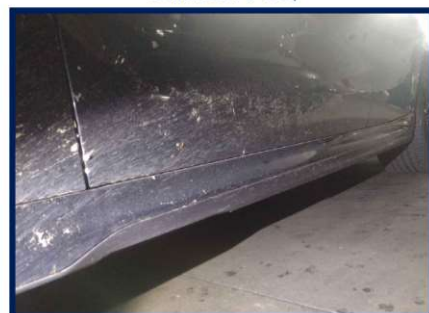
Caixa De Ar Esq

SEM AVARIAS APARENTES

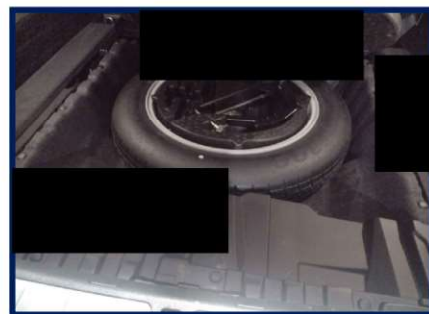
Assoalho Int. Portamalas

| ASSOALHO DO PORTAMALAS / CAÇAMBA . : | SEM AVARIAS APARENTES (ÁREA VISÍVEL) |

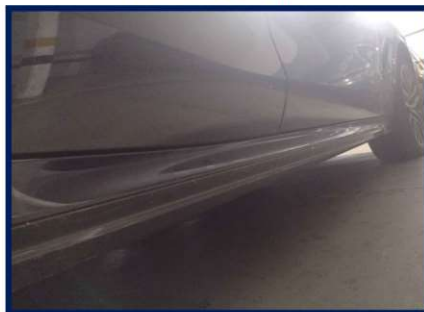
CAIXA DE AR DIR.

SEM AVARIAS APARENTES
