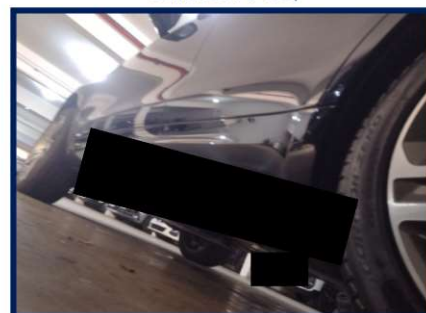
Caixa De Ar Esq

| CAIXA DE AR ESQUERDA. : | SEM AVARIAS APARENTES |

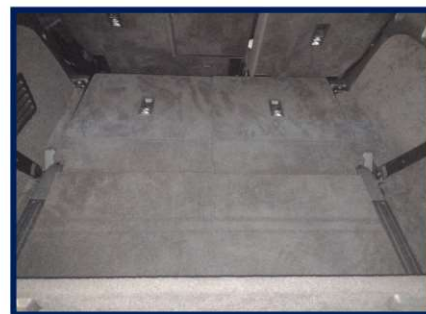
Assoalho Int. Portamalas

| ASSOALHO DO PORTAMALAS / CAÇAMBA . : | SEM AVARIAS APARENTES (ÁREA VISÍVEL) |

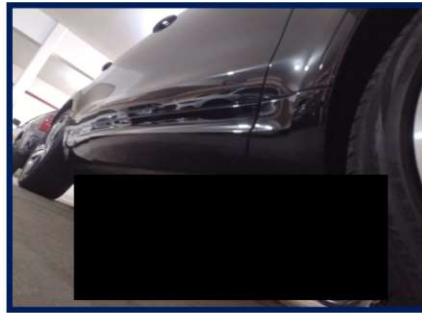
CAIXA DE AR DIR.

| CAIXA DE AR DIREITA. : | SEM AVARIAS APARENTES |
