## DADOS GERAIS DO VEÍCULO

| DATA DE VISTORIA: | 23/08/2025 11:31:29 |
| MARCA: | LAND ROVER |
| MODELO: | I / LR RRS D350 HSED |

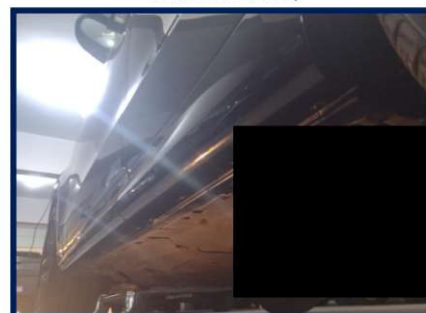
Caixa De Ar Esq

SEM AVARIAS APARENTES

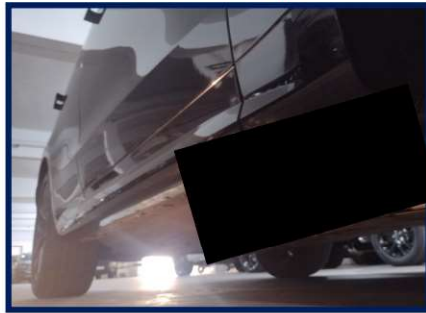
CAIXA DE AR DIR.

SEM AVARIAS APARENTES
