MODELO DO VEÍCULO: I/PORSCHE CAYMAN R

**VISTORIA  
CERTICAR**

APROVADO

| DATA DE VISTORIA: | 11/02/2026 11:11 |

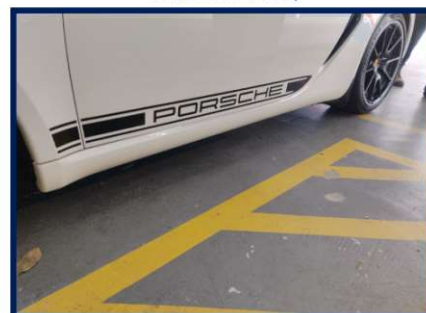
Caixa De Ar Esq

| CAIXA DE AR ESQUERDA. : | SEM AVARIAS APARENTES |

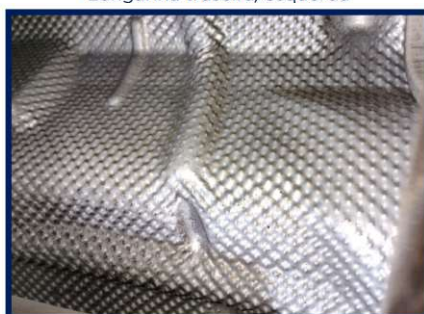
Longarina traseira/esquerda

| LONGARINA TRASEI. ESQ. : | SEM AVARIAS APARENTES |

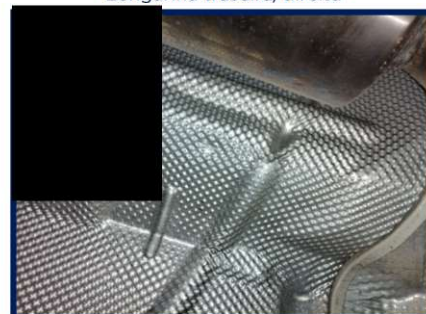
Longarina traseira/direita

| LONGARINA TRASEI. DIR. : | SEM AVARIAS APARENTES |

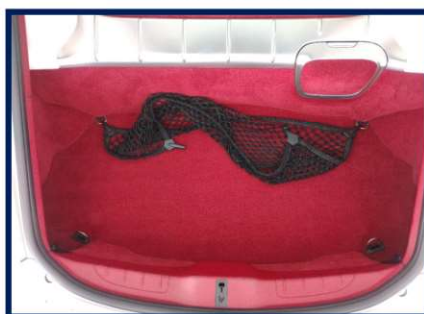
Assoalho Int. Portamalas

| ASSOALHO DO PORTAMALAS / CAÇAMBA . : | SEM AVARIAS APARENTES (ÁREA VISÍVEL) |

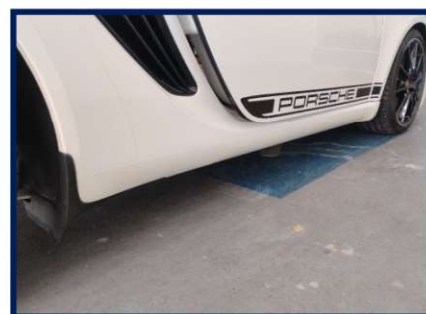
CAIXA DE AR DIR.

| CAIXA DE AR DIREITA. : | SEM AVARIAS APARENTES |

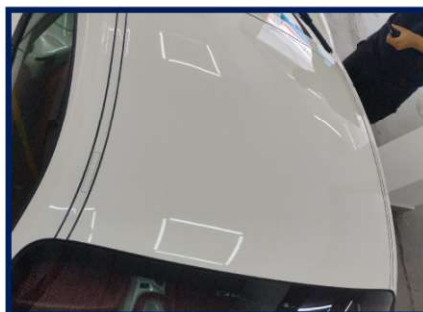
| FOLHA DO TETO . : | SEM AVARIAS APARENTES (ÁREA VISÍVEL) |
