**LAUDO DE VISTORIA CAUTELAR**

**JEEP/RENEGADE SPORT MT/JEEP/RENEGADE SPORT MT**  
**2017/ 2017 - VERMELHA - ALCOOL/GASOLINA**

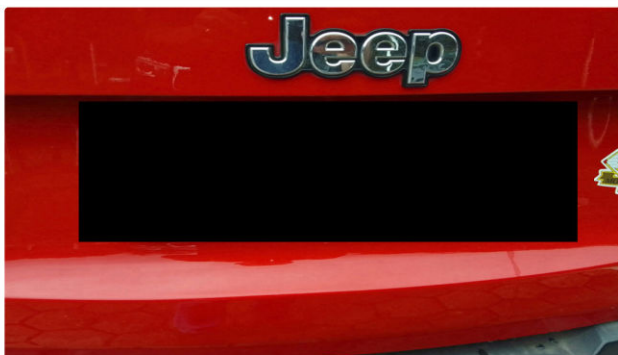
Placas (PIV)

✓ 208 - Sem vestígios de irregularidades.

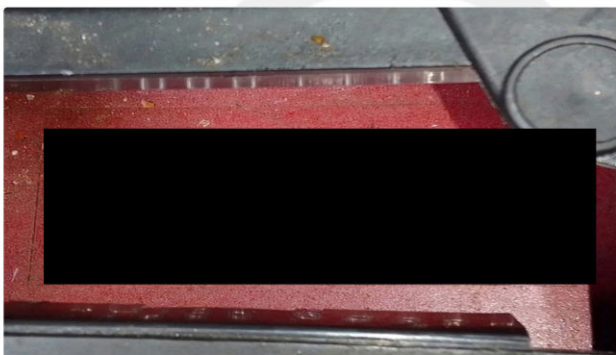
Gravação do Chassi

✓ 018 - Gravação identificadora sem vestígios aparentes de adulteração.

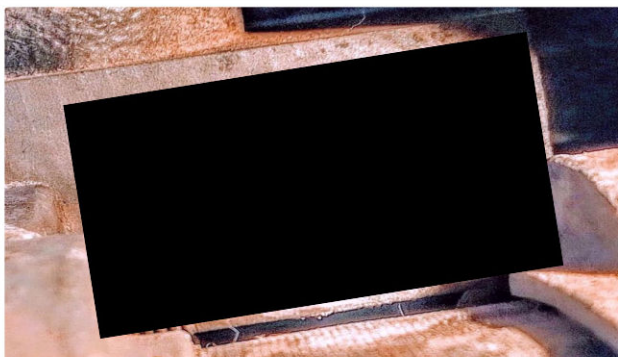
Gravação do Motor

✓ 018 - Gravação identificadora sem vestígios aparentes de adulteração.

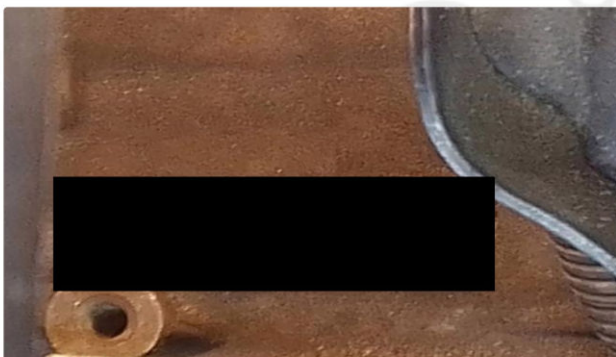
Gravação do Câmbio

✓ 018 - Gravação identificadora sem vestígios aparentes de adulteração.

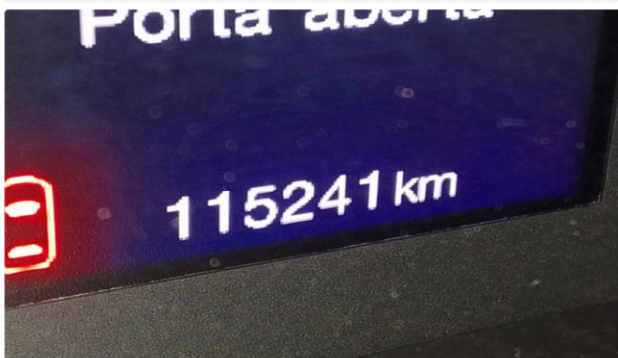
Hodômetro

✓ 249 - Registro fotografado/observado.

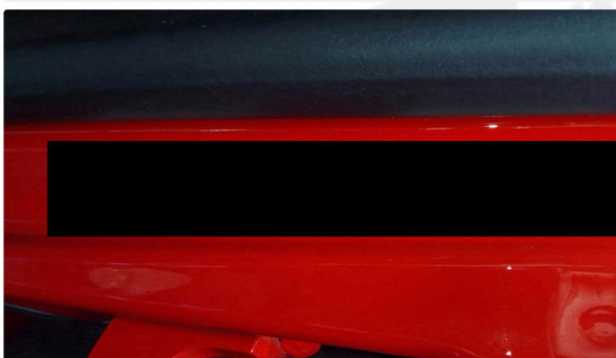
Eta/VIS

✓ 249 - Registro fotografado/observado.
