## SITUAÇÃO GERAL

**APROVADO**

## DADOS GERAIS DO VEÍCULO

| MODELO: | VW/NIVUS HL TSI AD |

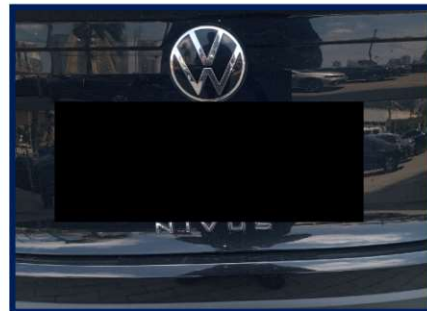
Placa

PLACA DENTROS DOS PADRÕES

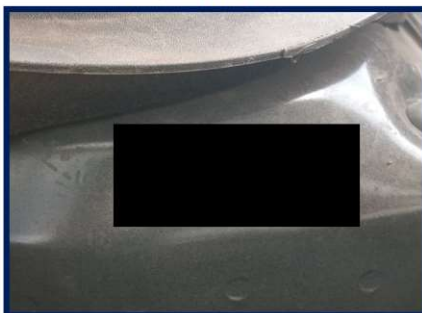
Etiqueta ETA Motor

ETA DENTRO DOS PADRÕES / NUMERAÇÃO COINCIDE COM O CHASSI

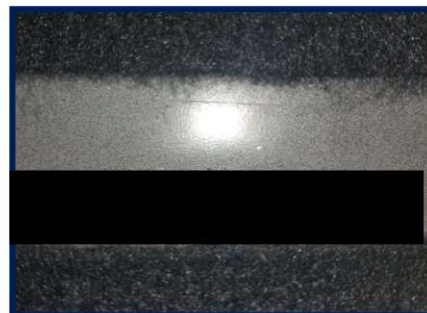
Chassi

DENTRO DOS PADRÕES HABITUAIS DO FABRICANTE

REGIÃO ÍNTEGRA

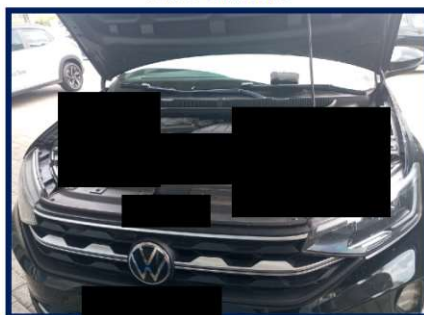
Painel Dianteiro

| PAINEL DIANT. INF./SUP. OU ALMA DO PARACHOQUE: | SEM AVARIAS APARENTES |

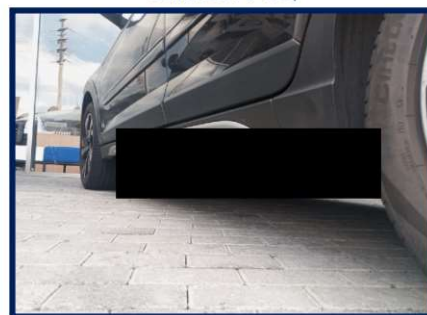
Caixa De Ar Esq

| CAIXA DE AR ESQUERDA . : | SEM AVARIAS APARENTES |

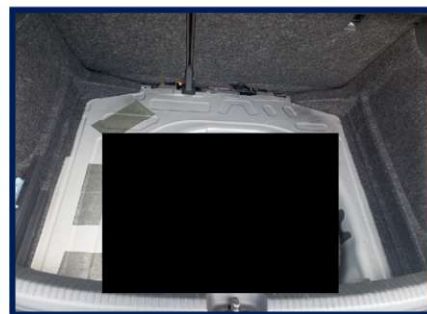
Assoalho Int. Portamalas

| ASSOALHO DO PORTAMALAS / CAÇAMBA . : | SEM AVARIAS APARENTES (ÁREA VISÍVEL) |
| CAIXA DE ESTEPE(DIVISÃO ASSOALHO DO PORTAMALAS): | AMASSADO/AVARIADO |

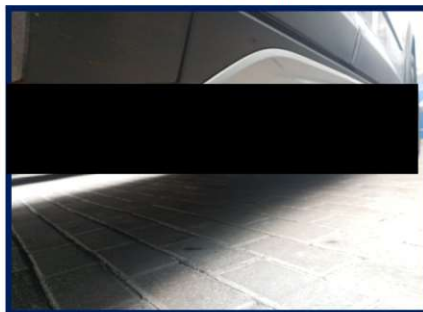
CAIXA DE AR DIR.

| CAIXA DE AR DIREITA . : | SEM AVARIAS APARENTES |
