**LAUDO DE VISTORIA CAUTELAR**

**BMW/BMW/X1 S20I ACTIVEFLEX**

**2016/ 2017 - Branca - Alcool / Gasolina**

**RAPTOR MOTORS**

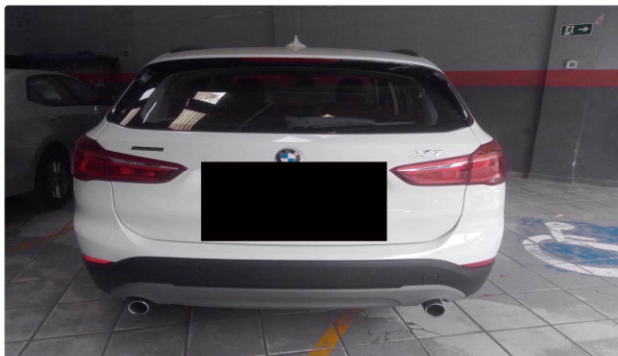
Placas (PIV)

✓ 208 - Sem vestígios de irregularidades.

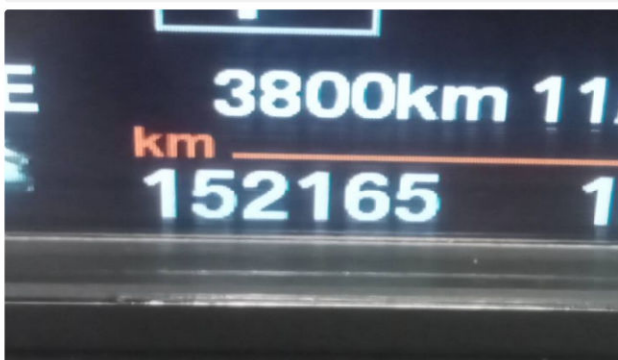
Hodômetro

✓ 249 - Registro fotografado/observado.

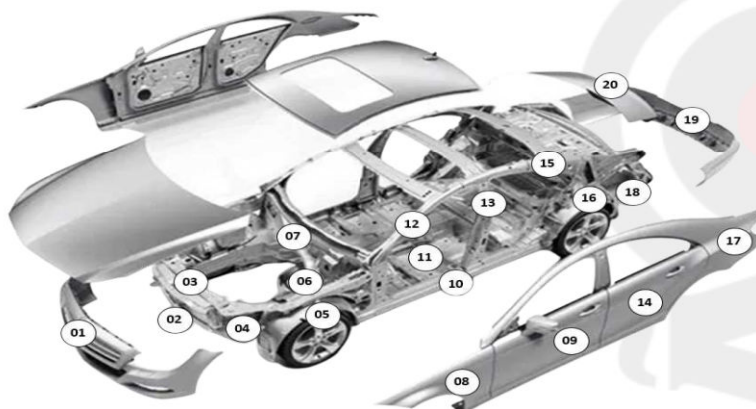
AVALIAÇÃO ESTRUTURAL

| ● 1 - Envolvente/para choque dianteiro | Original |
| ● 2 - Alma do para choque dianteiro/painel frontal inferior | Original |
| ● 3 - Longarina dianteira esquerda | Original |
| ● 4 - Painel frontal superior | Original |
| ● 5 - Caixa de roda dianteira esquerda | Original |
| ● 6 - Torre do amortecedor dianteiro esquerdo | Original |
| ● 7 - Painel corta fogo | Original |
| ● 8 - Para lama/folha lateral dianteira esquerda | Original |
| ● 9 - Porta dianteira esquerda | Original |
| ● 10 - Caixa de ar/soleira esquerda | Original |
| ● 11 - Assoalho do habitáculo lado esquerdo | Original |
| ● 12 - Coluna dianteira esquerda | Original |
| ● 13 - Coluna média/central esquerda | Original |
| ● 14 - Porta traseira esquerda | Original |
| ● 15 - Coluna traseira esquerda | Original |
| ● 16 - Caixa de roda traseira esquerda | Original |
| ● 17 - Folha lateral traseira esquerda | Original |
| ● 18 - Longarina traseira esquerda | Original |
| ● 19 - Envolvente/para choque traseiro | Original |
| ● 20 - Capô/tampa do porta malas/caçamba | Original |

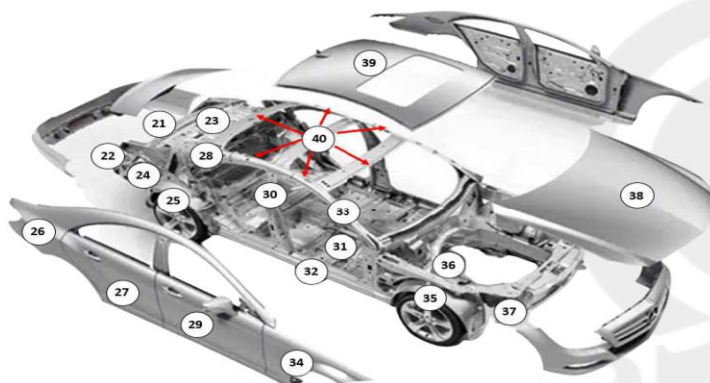
| ● 21 - Paineis traseiros | Original |
| ● 22 - Alma do para-choque traseiro | Original |
| ● 23 - Assento do porta-malas/caçamba | Original |
| ● 24 - Longarina traseira direita | Original |
| ● 25 - Caixa de roda traseira direita | Original |
| ● 26 - Folha lateral traseira direita | Original |
| ● 27 - Porta traseira direita | Original |
| ● 28 - Coluna traseira direita | Original |
| ● 29 - Porta dianteira direita | Original |
| ● 30 - Coluna média/central direita | Original |
| ● 31 - Assento do habitáculo lado direito | Original |
| ● 32 - Caixa de ar/soleira direita | Original |
| ● 33 - Coluna dianteira direita | Original |
| ● 34 - Para-lama/folha lateral dianteira direita | Original |
| ● 35 - Caixa de roda dianteira direita | Original |
| ● 36 - Torre do amortecedor dianteiro direito | Original |
| ● 37 - Longarina dianteira direita | Original |
| ● 38 - Capô/tampa do compartimento do motor | Original |
| ● 39 - Folha do teto | Original |
| ● 40 - Estrutura do teto | Original |
