**DADOS COMPLETOS:**

**DADOS DO VEÍCULO:**

ANO FAB./MODELO: 2022/2022

FOTOGRAFIAS DA VISTORIA:

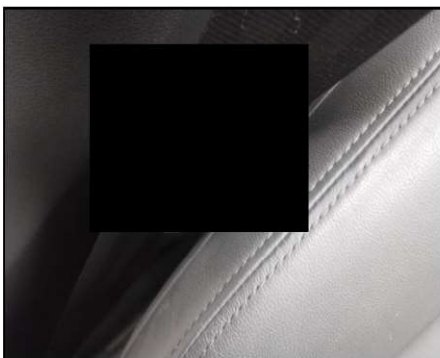
CINTO DE SEGURANÇA

01-compatível com o ano do veículo

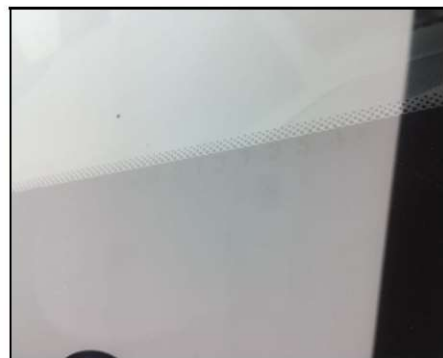
VIDRO

08-Não original/outro tipo
